Undersøgelse af nogle terrængående køretøjs
indvirkning på vegetation og jordbund
i Jameson Land, 1982-85

GRØNLANDS BOTANISKE UNDERSØGELSE

December 1985

UNDERSØGELSE AF NOGLE TERRÆNGÅENDE
KØRETØJERS INDVIRKNING PÅ VEGETATION
OG JORDBUND I JAMESON LAND, 1982-85

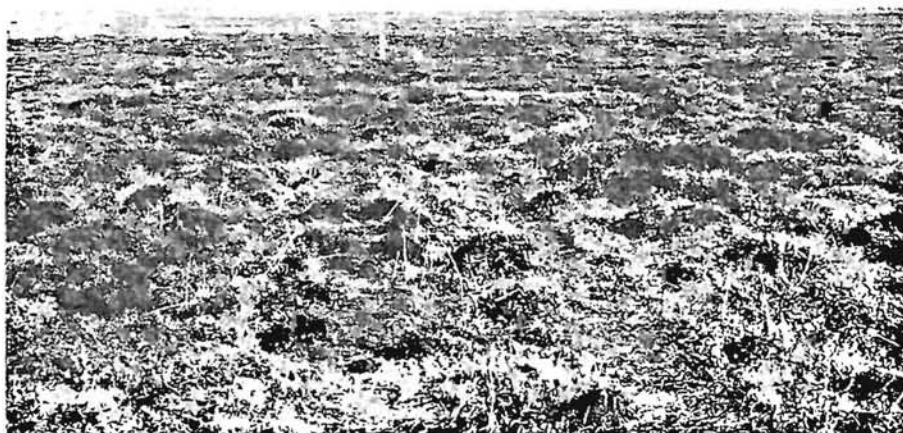
Der blev kun registreret ringe skade på vegetationen umiddelbart efter kørselstesten (Foto 8245).

Spør efter
ti passager.
3. august
1983.
Foto 8245
(H. Steffen-
sen, DGI).

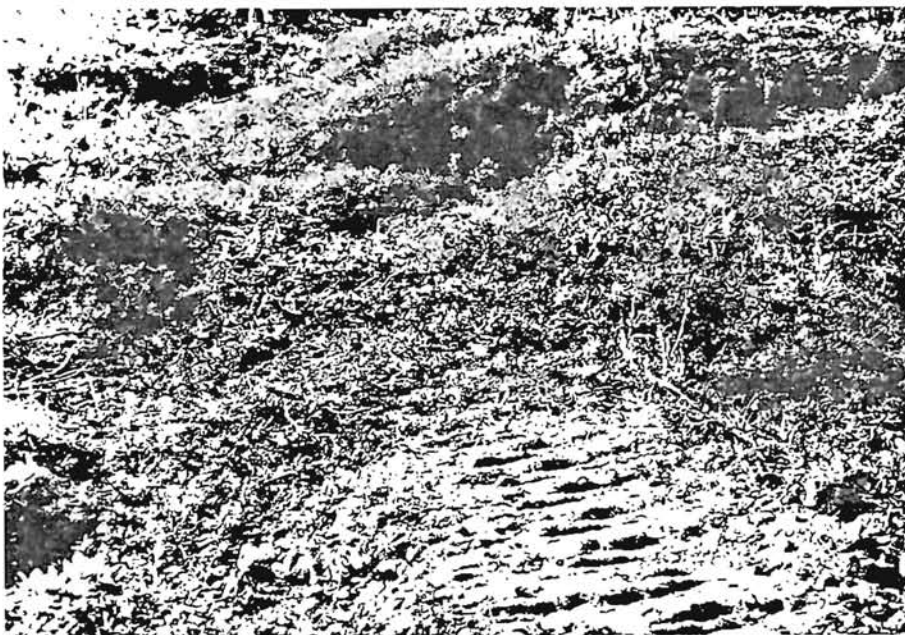
Blade og grene på dværgbuske var revet af eller brækket på få procent af individerne. De eneste steder, hvor der blev iagttaget en markant skade i form af større, løsrevne mostuer, var på toppen af de største hedetuer. Et få centimeter dybt aftryk af bælteerne er fremkommet i de få vegetationsløse flydejordsområder langs linierne (Foto 8246).

Spor i flyde-
jord efter ti
passager.
3. august 1982.
Foto 8246
(H. Steffensen,
DGI).

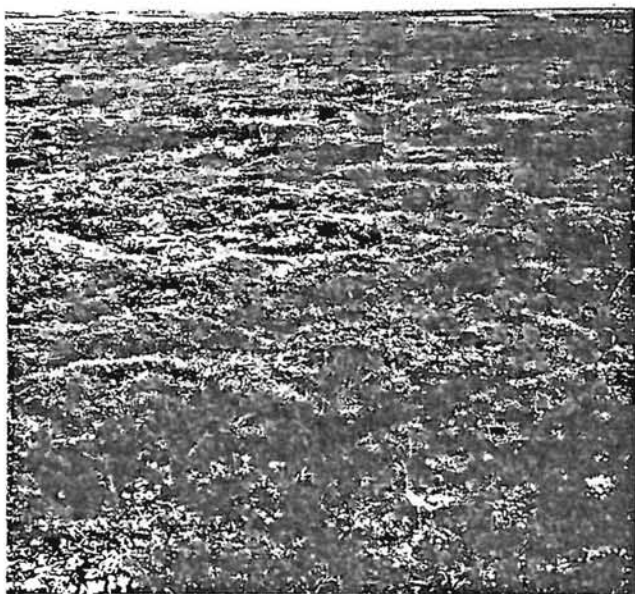
Effekten efter een passage kunne kun registreres få steder, hvor mostuer var sammentrykt. De beskadigede karplanter, som blev registreret i 1982, havde regenereret i den mellemliggende periode (Foto 83-081-12).

Spor efter een
passage.

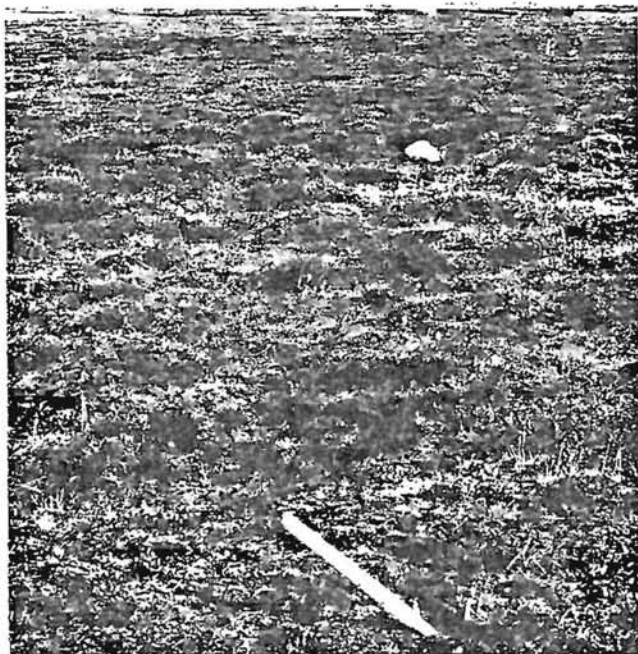
Efter fem passager kunne sporet kun registreres sporadisk. Kun få skud af dværgbuskene var brækket af de individer, som voksede på toppen af tuer. Mosdækket var generelt intakt (Foto 83-081-11).

Spor efter fem
passager.

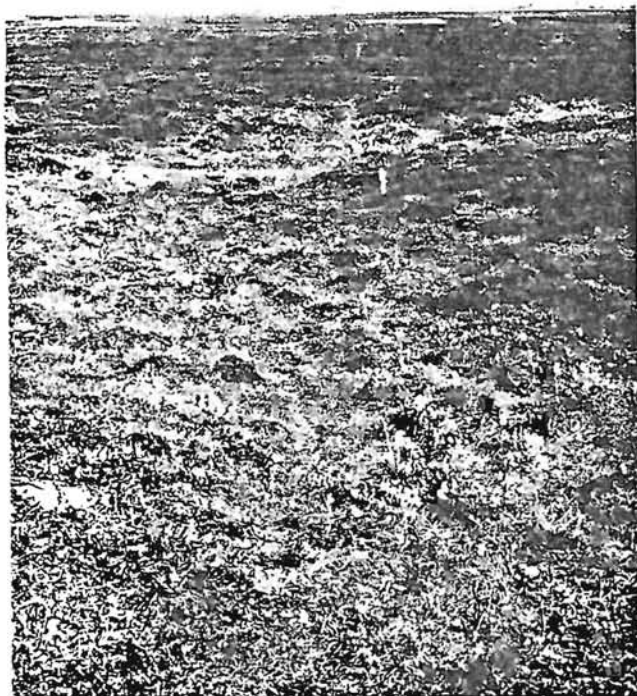
Sporet efter ti passager fremstod kun svagt. Den skadelige effekt sås hovedsagelig, hvor dværgbuske gror på toppen af tuer og i lavninger med sparsom vegetation. Få grene fra Cassiope tetragona, Vaccinium uliginosum og Salix arctica, som gror på tuer, var visnet. I lavningerne, hvor Arctagrostis latifolia dominerer, sås kun få beskadigede og visne blade af græsser. Alle individerne af Arctagrostis latifolia har regenereret. Sporet fremstod tydeligt i den åbne jord på frostboils, mens den sparsomme vegetation var helt intakt. Generelt er mosdækket uskadt (Foto 83-081-10). Sporene fremstod ikke mere tydeligt i områderne for enden af linierne, hvor der er foretaget vendinger.

Spor efter ti
passager.
19. juli 1983.
Foto 83-081-10.

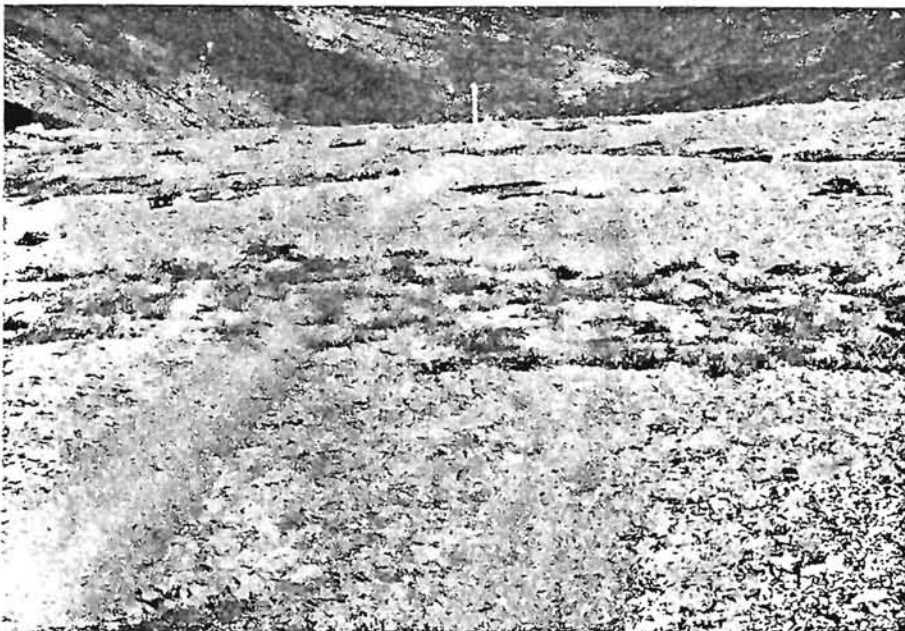
Der blev ikke konstateret oprivning eller komprimering af jordoverfladen. De efterladte spor skyldes aftryk fra det ca. 2 cm høje mønster i køretøjets larvefodder (Foto 8252 og 8255) (Grønlands tekniske Organisation). Der var ingen synlig skade at konstatere på de få planter, som var overkørt.

Spor efter fire
passager på
vandret terræn
3. august 1982.
Foto 8252
(H. Steffen-
sen, DGI).

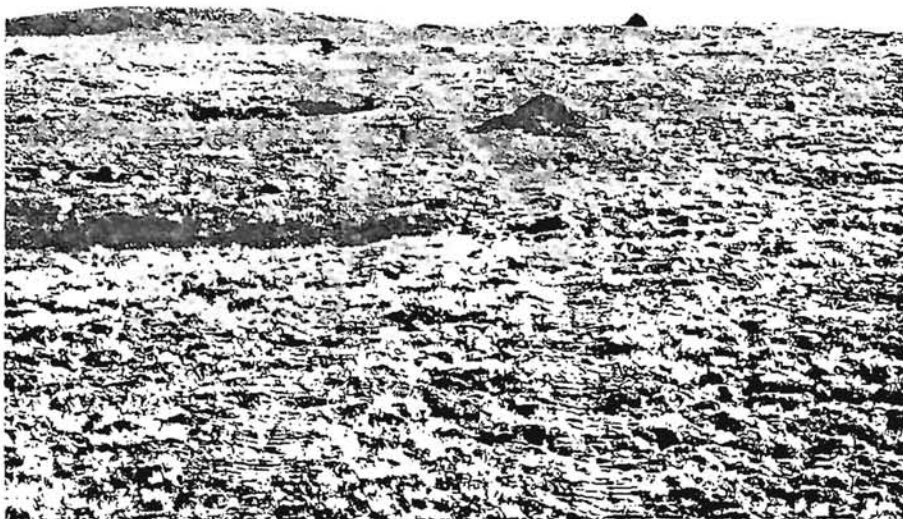
Spor efter fire
passager på skrå-
nende terræn.

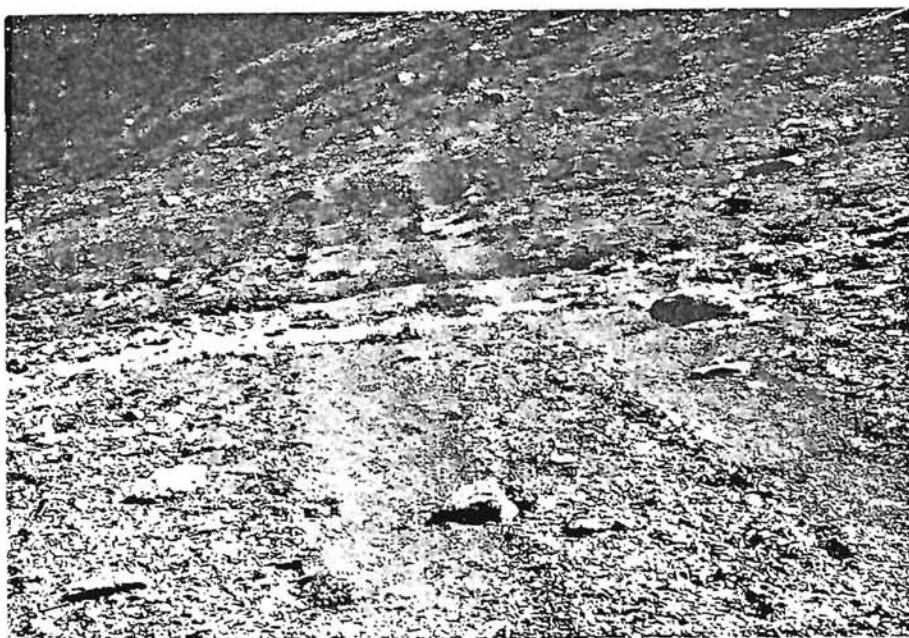
Foto
83-081-6.

Området blev inspiceret i juli måned. Sporene fremstod lige så tydeligt, som umiddelbart efter testkørslen i 1982, i den åbne jord både på vandret og skrånende terræn (Foto 83-081-6, 83-081-7). Der var ingen tendens til erosion i ATV-sporet eller i de gravede render.

Spor efter
fire pas-
sager på
vandret
terræn.

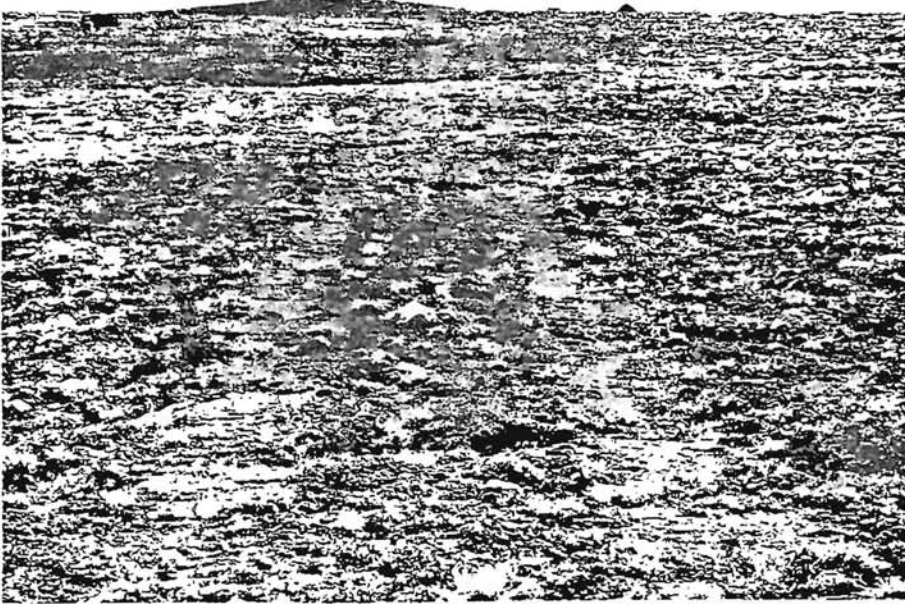
Spør efter
fire pas-
sager på
skrånende
terræn.
18. juli
1983.
Foto
83-081-7.

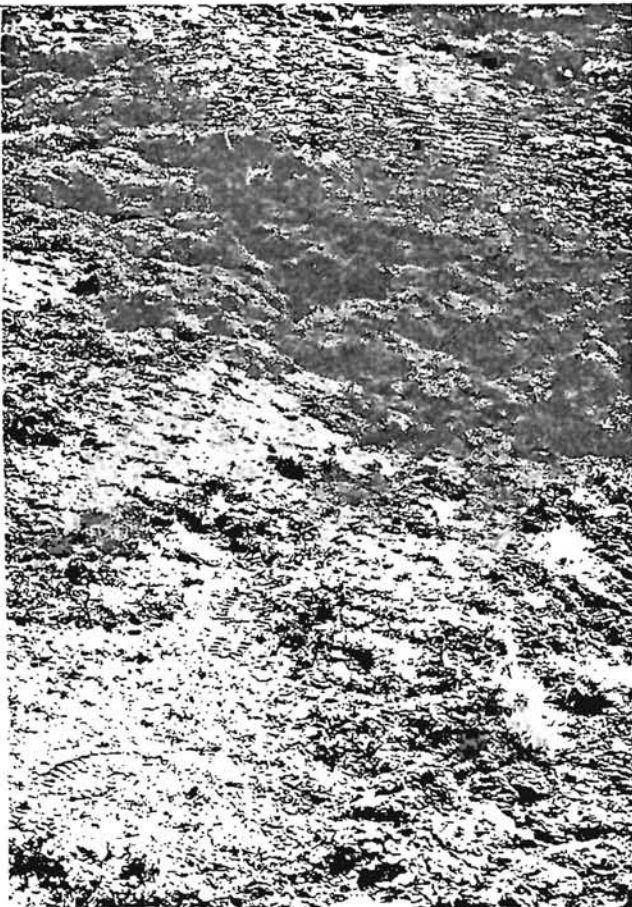
Hovedparten af vegetationen i sporet var uskadt. Kun individer af Dryas octopetala, som vokser på toppen af tuer, var skadet. Skaden indbefatter visne blade og brakkede grene (Foto 83-081-29).

Skade på Dryas octope-
tala-tuer på skrånende
terræn.
18. juli 1983.
Foto 83-082-29.

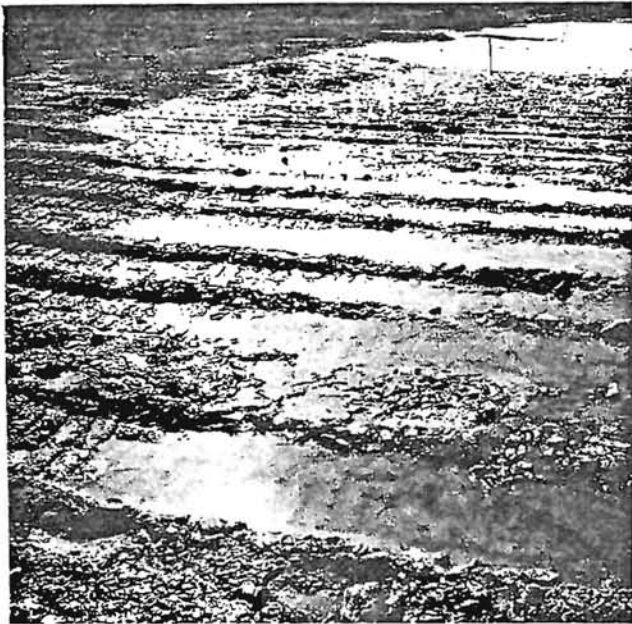
Ved inspektionen i 1983 var området stadig vandlidende med blankt vand flere steder. Vandet stod lokalt i sporene, men disse virkede ikke drænende for området. Sporene stod som afsat i 1982, og der blev ikke iagttaget ændringer i disse (Foto 83-045-7, 83-045-5).

Spor efter een
passage ved
testlinie 1.
24. juli 1983.
Foto 83-045-7.

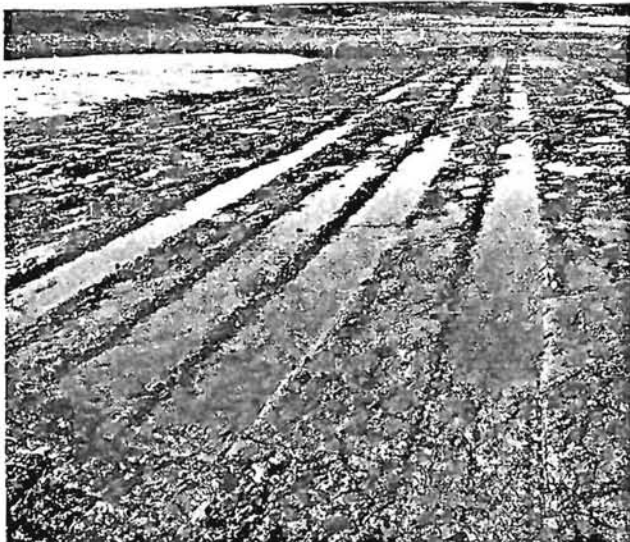
Spor efter een
passage ved
testlinie 1.
24. juli 1983.
Foto 83-045-5.

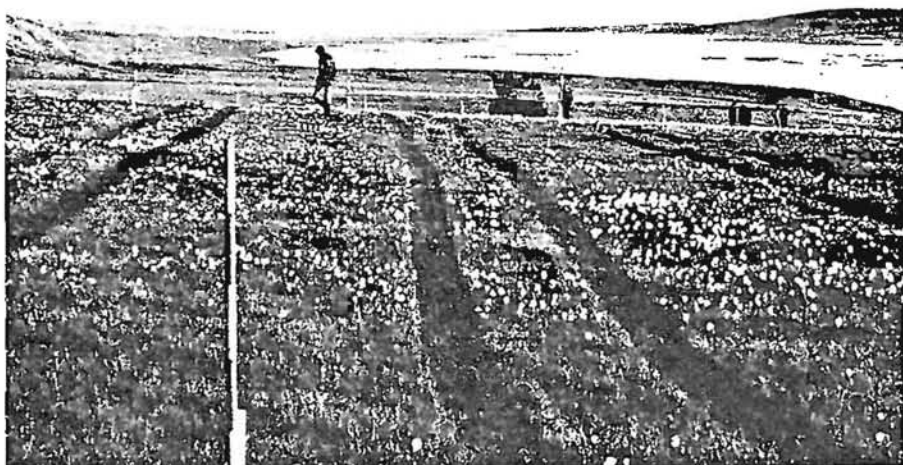
Sporet fremstod tydeligt langs alle tre linier, da de hvide frugtstande af Eriophorum scheuchzeri og blade fra øvrige halvgræsser og siv var bøjet ned til jordoverfladen (Foto 8269). Hvor der var kørt 10 gange i samme spor, var blade og frugtstande af Carex saxatilis bøjet, men tilsyneladende ikke brækket. Der var hverken dannet vandpytter eller render langs de horisontale spor eller i sporene på den skrånende del af køret.

Spor efter een (i midten), fem (til venstre) og ti passager (til højre).

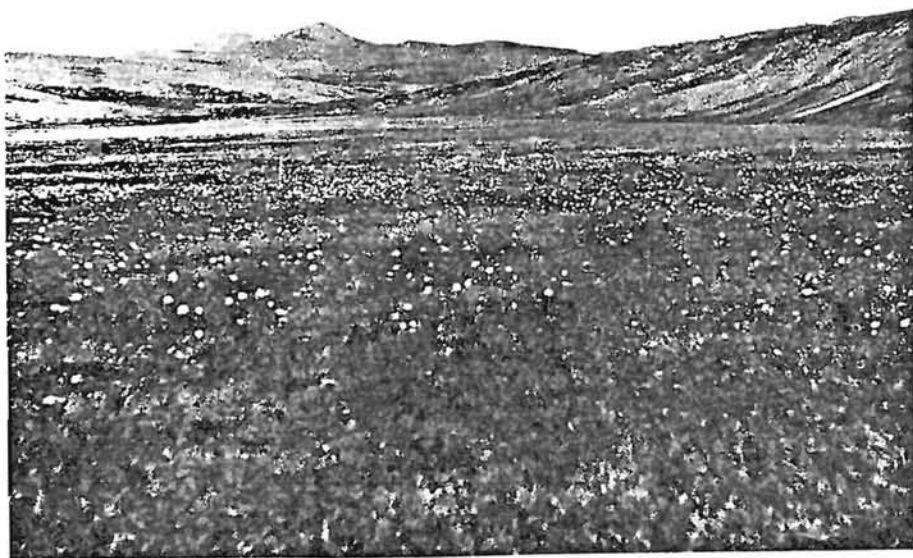
Et svagt spor var at se, hvor ATV-køretøjet havde kørt een gang. Bortset fra få frugtstande af Eriophorum scheuchzeri havde blade og frugtstande af øvrige arter rejst sig (Foto 83-084-4). Der var ikke dannet vandansamlinger eller kanaler.

Spor efter een
passage på
vandret terræn.
17. august 1982.
Foto 83-084-4.

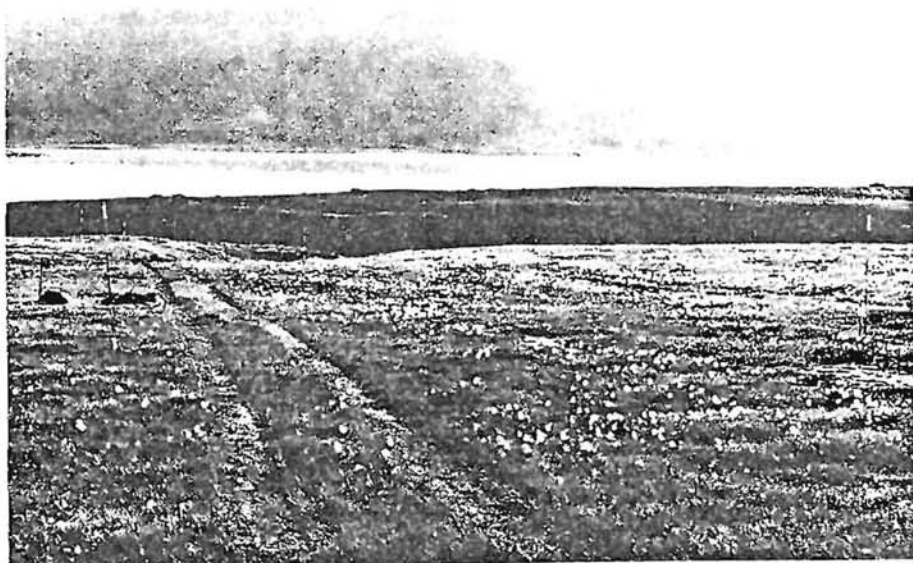
Sporet efter fem passager fremstod tydeligt, idet blade og frugtstande ikke havde rejst sig (Foto 83-084-6, 83-084-3).

Spor efter
fem pas-
sager på
skrånende
terræn.
3. august
1982.
Foto 83-
084-6.

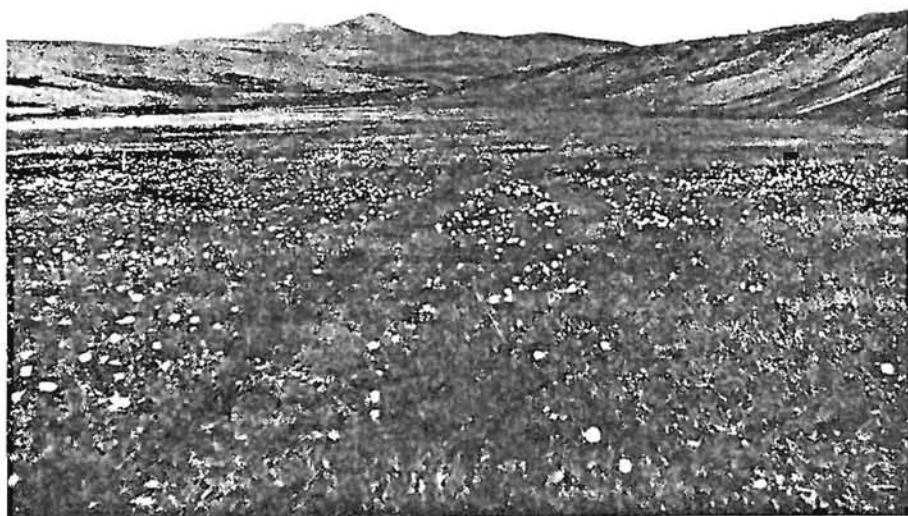
På trods af knæk på blade var disse ikke visnet mere, end de var i forvejen på grund af det fremskredne efterår, og frugtmodningen var fortsat på knækkede frugtstande. Der var ikke dannet vandansamlinger eller render i sporet. Nederst i slugten fremstod det 2-3 cm dybe spor tydeligt i det vegetationsløse, våde ler. Siden kørselsdagen havde Salix arctica-individer mistet flere blade, og Cassiope tetragona og Betula nana havde fået krøllede blade, men ellers var de sidstnævnte dværgbuske uskadte.

Spor efter fem
passager på
vandret terræn.
17. august 1982.
Foto 83-084-3.

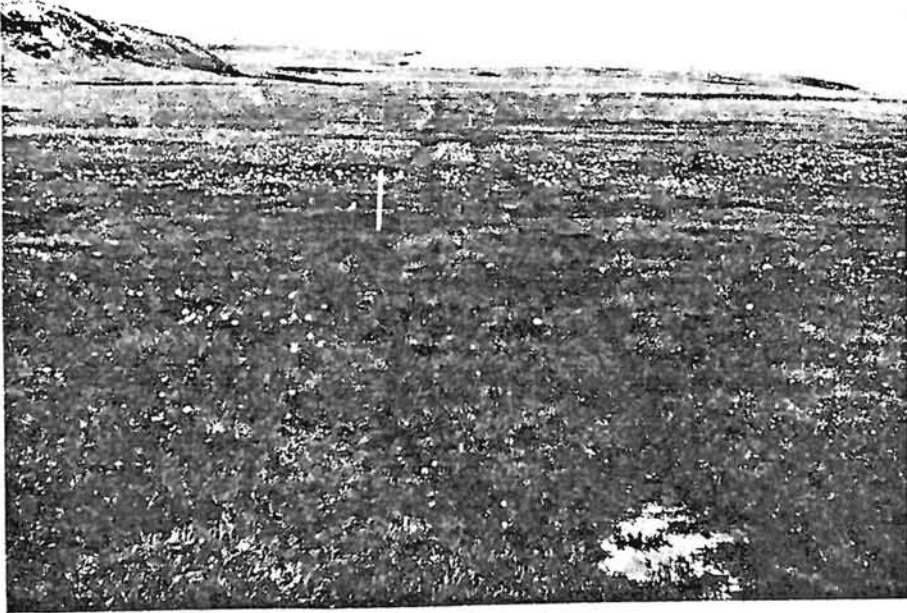
Sporet efter ti passager var meget markant. Det fremstod som sporet efter fem passager, men vegetationen var mere nedkørt (Foto 83-084-5). Bladene i sporet assimilerede stadig, og frugtmodningen var fortsat. Et enkelt sted på den skrånende del af kæret var en mindre tue revet op. Der var ikke dannet vandansamlinger eller render i sporet.

Spor efter ti
passager
på vandret
terræn.

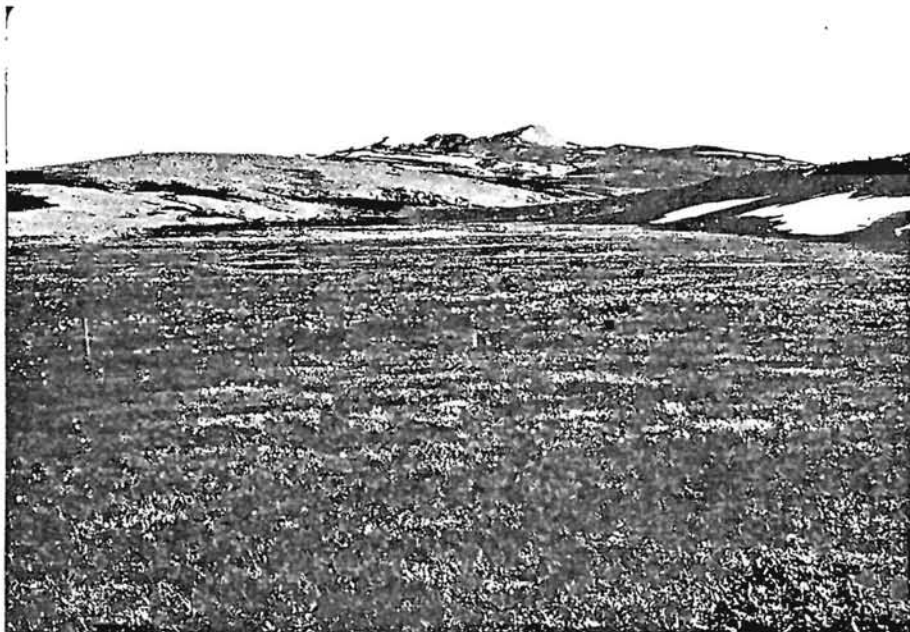
Sporet efter een passage kunne kun svagt erkendes (Foto 83-082-21).
Der var intet tegn på skade af vegetation og jordbund.

Spor efter
een pas-
sage på
vandret
terræn.

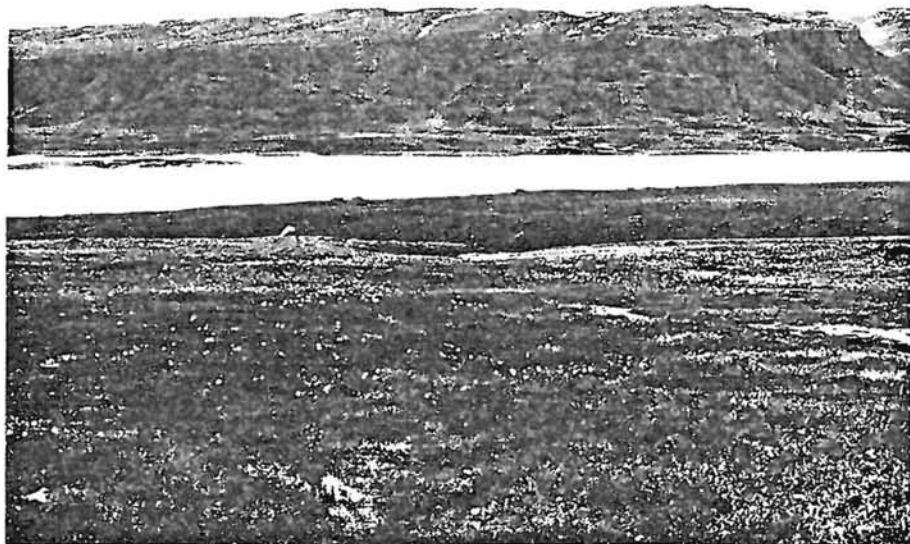
Sporet efter fem passager fremstod ved en mørkere grøn farve på det skrånende terræn end på den omliggende kærvegetation (Foto 83-081-8). Dette kan skyldes den manglende tilstedeværelse af visne bladspidser af Eriophorum scheuchzeri og Carex saxatilis (Foto 83-081-2), og en større produktion som følge af kørslens gunstige indvirkning på vegetationen (Chapin III & Shaver 1981; Hernandez 1973; Wein & Bliss 1973).

Spor efter
fem pas-
sager på
skrånende
terræn.
18. juli
1983.
Foto
83-081-8.

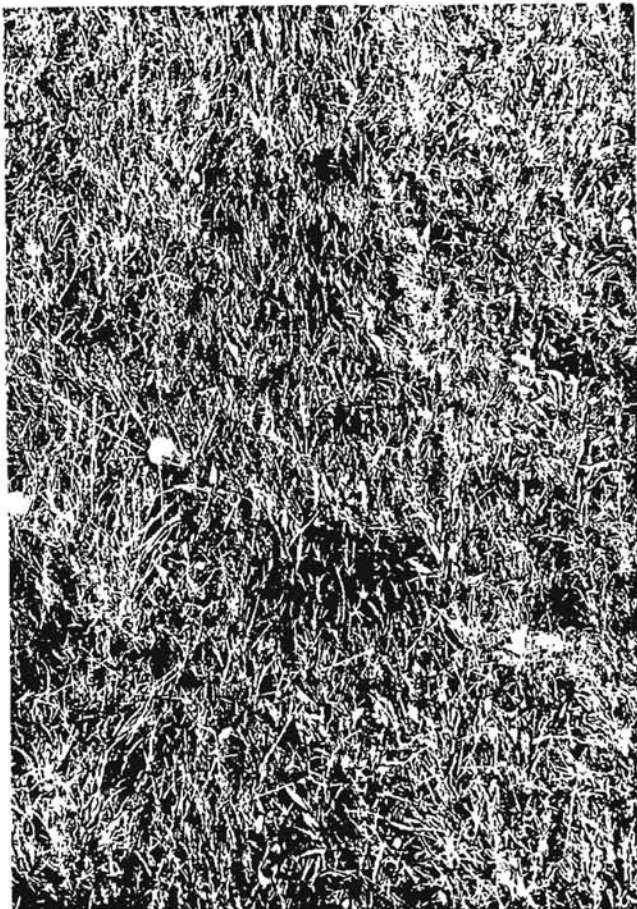
Tæt på spor efter
fem passager.
18. juli 1983.
Foto 83-081-2.

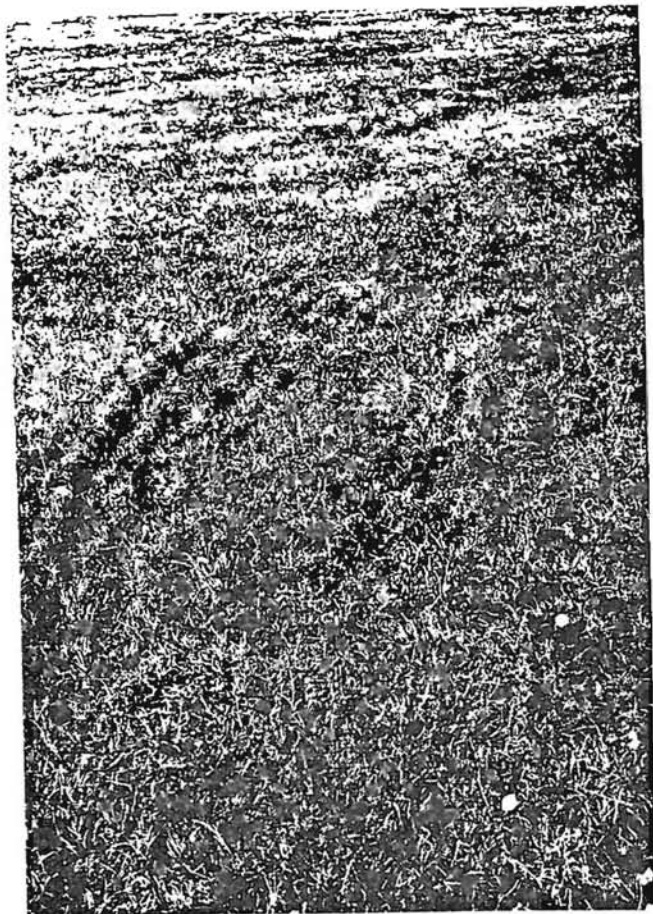
Det har kun været muligt at genfinde sporet enkelte steder langs linien på vandret terræn. I vendeområdet, før sporet fortsatte op igennem passagen, var sporet tydeligt, da mosdækket var revet op (Foto 83-081-19).

Spor i vendeområdet.

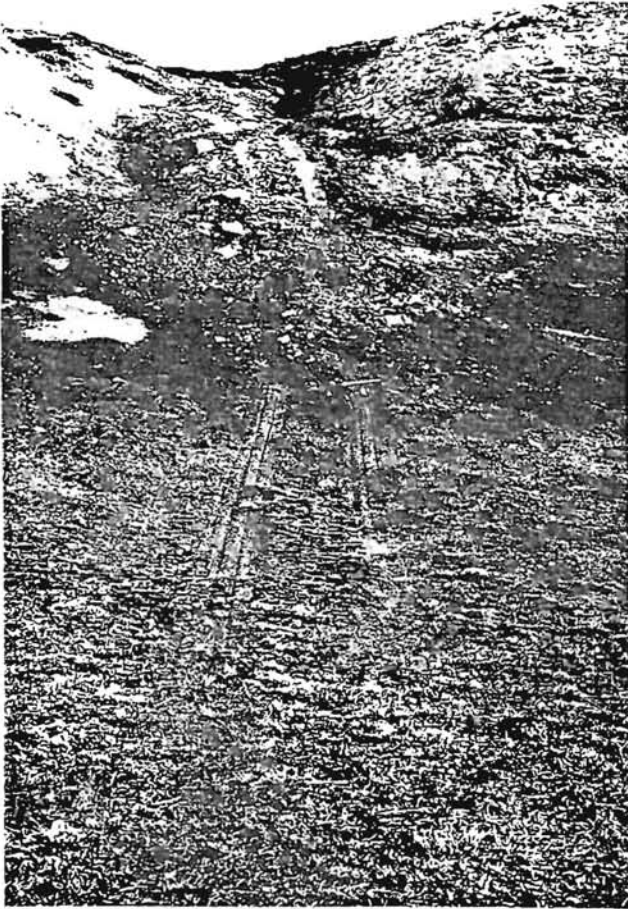
Foto 83-082-27.

Sporet fremstod tydeligt i den åbne jord neden for snelejet i den nederste del af slugten (Foto 83-082-27), og det blev mere utydeligt med det større vegetationsdække i den øvre del af slugten (Foto 83-082-23). Skaden på vegetationen var mest tydelig på de dværgbuske, som vokser på tuer, idet grene var brækket af. Der var ikke sket nogen udvikling i sporet, bortset fra at vind og formodentlig smeltevand i den øverste del af slugten havde udvisket lidt af mønsteraftrykket fra larvefødderne (Grønlan tekniske Organisation, 1983).

Spor i den nederste
del af slugten.

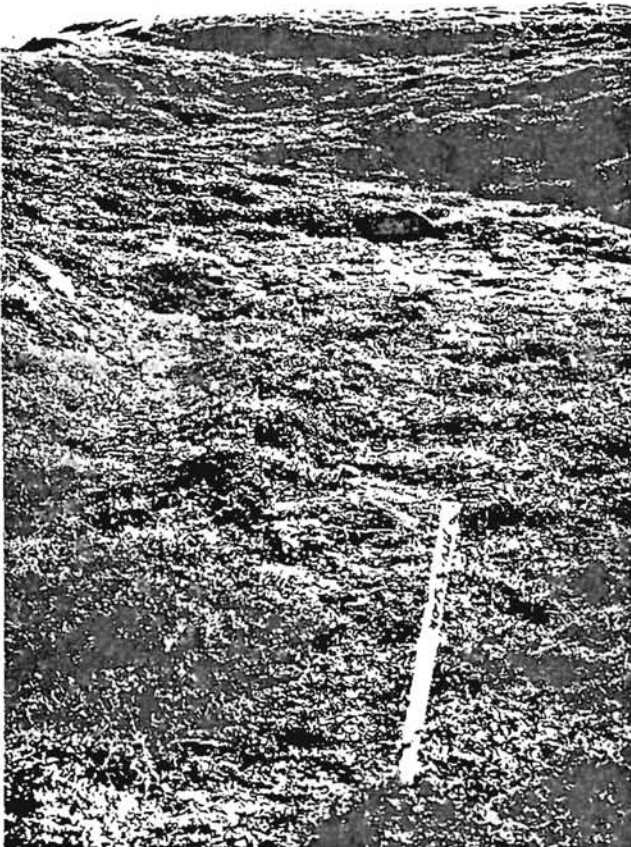
Spor i dværgbuskhede
i den øverste del af
slugten.

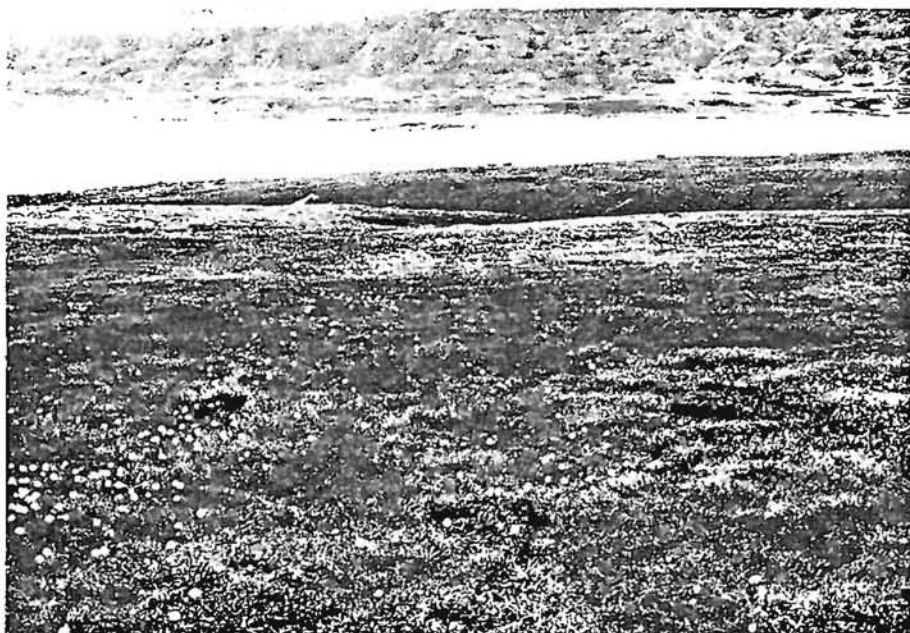
Foto
83-081-9.

Sporet efter ti passager kunne erkendes i sin fulde udstrækning på skrånende terræn (Foto 83-081-9). Vegetationshøjden var 3 cm lavere end uden for sporet. Specielt var Carex saxatilis og Eriophorum scheuchzeri stadigvæk nedliggende. Hverken på vandret eller skrånende terræn blev der registreret vandbevægelse i sporet. På vandret grund var sporet kun synligt i de mest våde dele, og vegetation og jord var sammentrykket 2-3 cm (Foto 83-081-3).

Spor efter
ti pas-
sager på
skrånende
terræn.

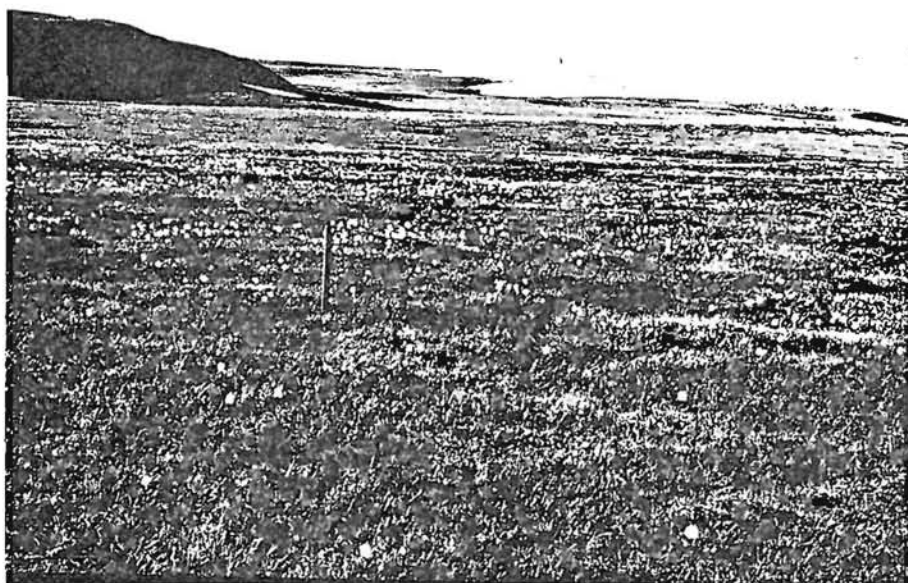
Spor efter ti
passager på
vandret terræn.
18. juli 1983.
Foto 83-081-3.

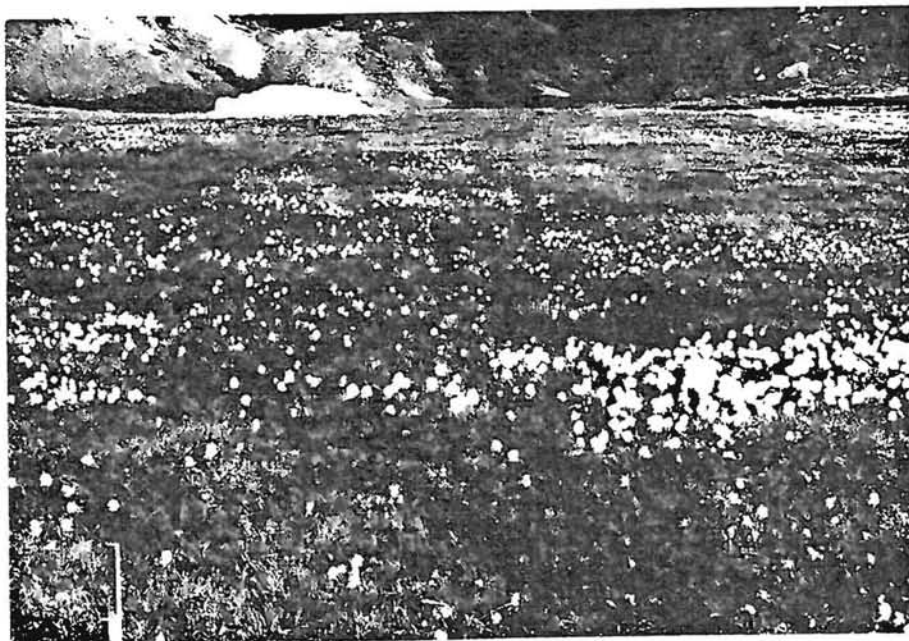
Sporet efter een passage var kun tydeligt i områder med meget våd jord. Her var blade og frugtstande af Carex saxatilis og Eriophorum scheuchzeri bøjet ned til jordoverfladen. Sporet kunne ellers kun erkendes på grund af de svagt bøjede frugtstande af Eriophorum scheuchzeri (Foto 83-089-13).

Spor efter
een pas-
sage på
skrånende
terræn.

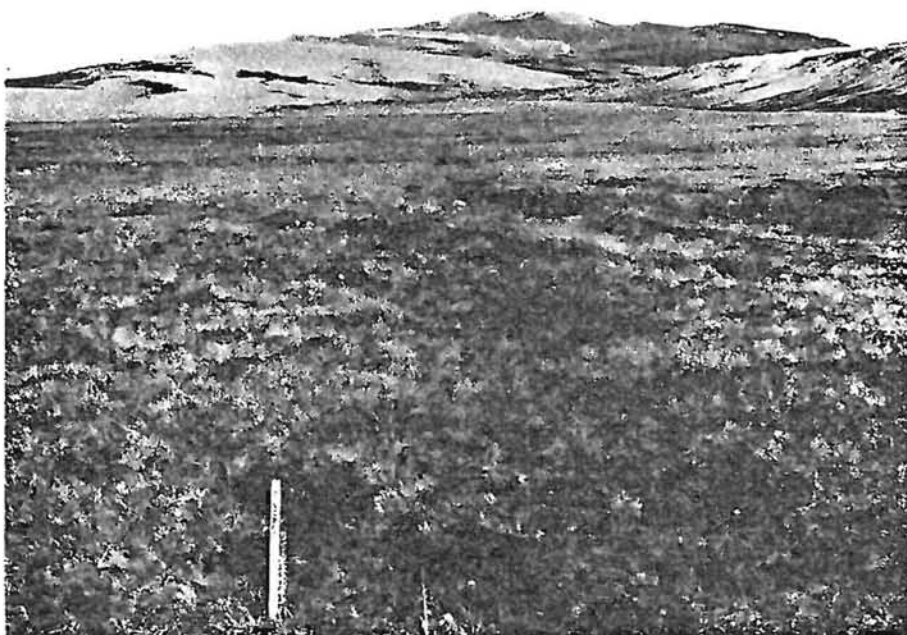
Sporet efter fem passager kunne ses i sin fulde udstrækning, idet vegetationen var nedkørt (Foto 83-089-14). Blade og frugtstande af græs-
ser og halvgræs var bøjede, men tilsyneladende ikke brækkede. På
steder, hvor sporet passerede vandpytter, var mudder rodet op.

Spor efter fem
passager på
vandret terræn.

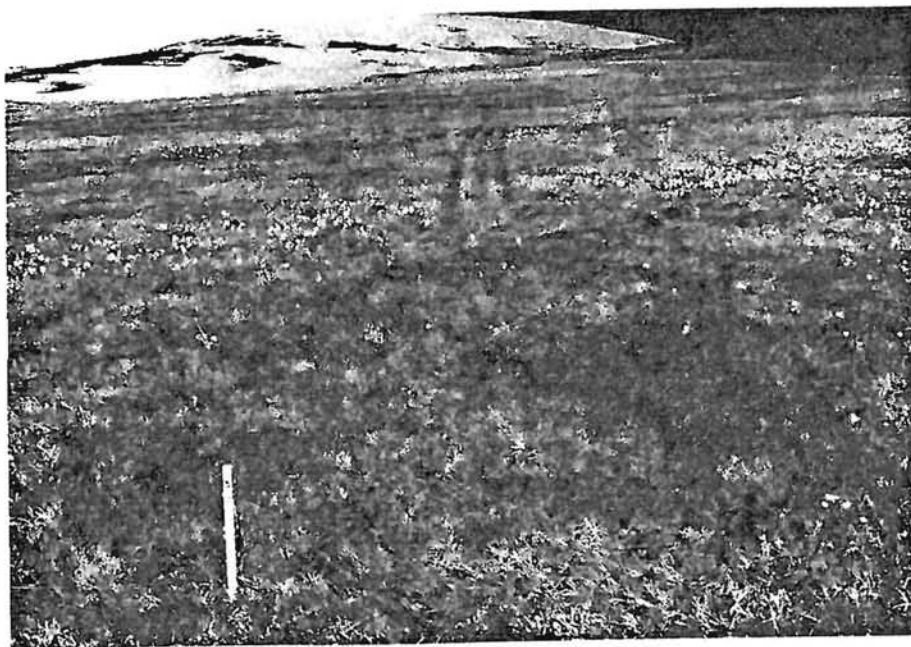
Foto
83-089-12.

Sporet efter ti passager fremstod tydeligt i sin fulde udstrækning som tre lavninger i vegetationen både på vandret og skrånende terræn (Foto 83-089-12, 83-089-10). Sporet efter forhjulet var mindre udtalt end sporet efter baghjulene. Disse var få centimeter dybe. Sporet på småtuer fremstod ikke så markant som sporet i lavninger, idet vegetationen på tuerne rejste sig igen kort tid efter overkørslen. Aftrykket fra dækkene sås i den våde, åbne jord.

Spor efter
ti pas-
sager på
vandret
terræn.

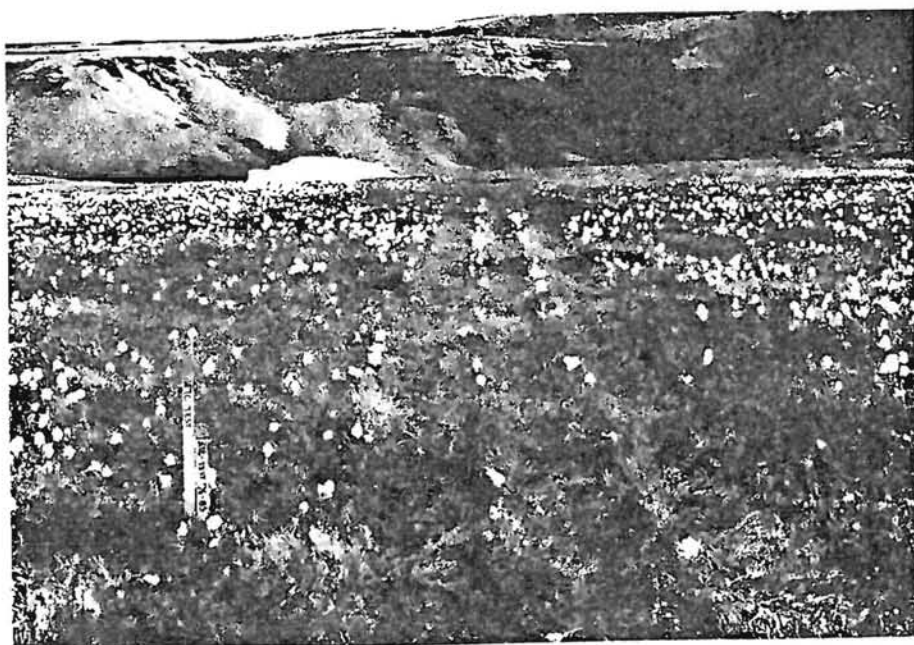
Spor efter
ti pas-
sager på
skrånende
terræn.

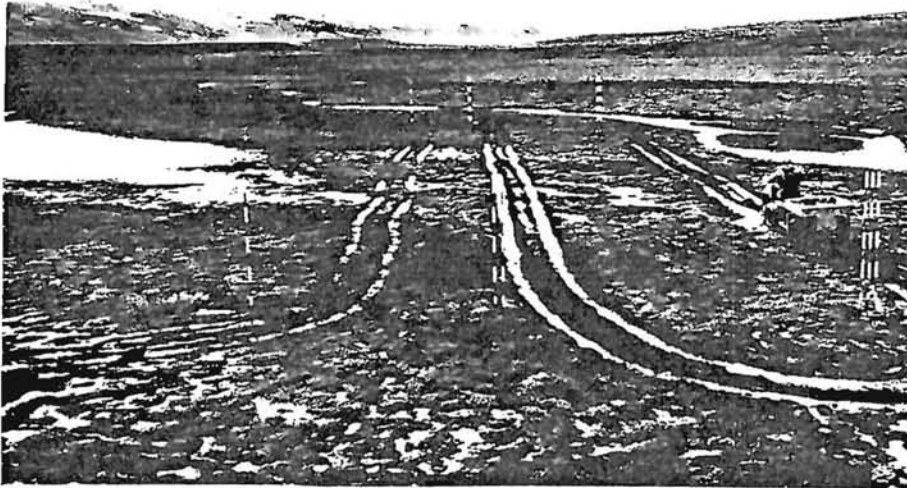
Foto 83-082-36.

Der blev kørt een, fem og ti gange langs afmærkede linier i nord-sydgående retning i kæret. Kørselens indvirkning på vegetationen blev registreret umiddelbart efter kørslen (Foto 83-082-36, 83-078-11).

Testområdet set fra syd. Fra venstre ses sporret efter een, fem og ti passager.

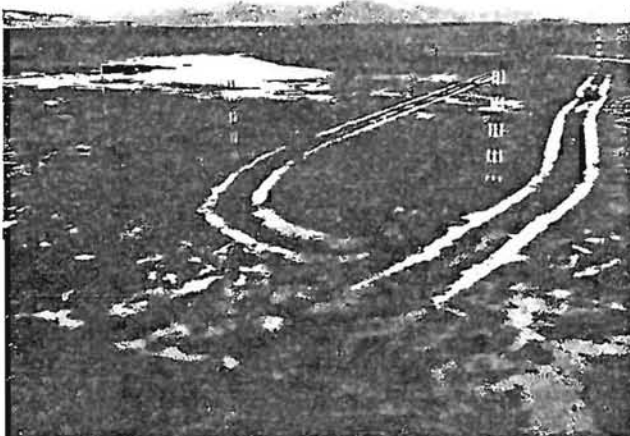
Oversigt over kæret umiddelbart efter afslutningen af kørselstesten.

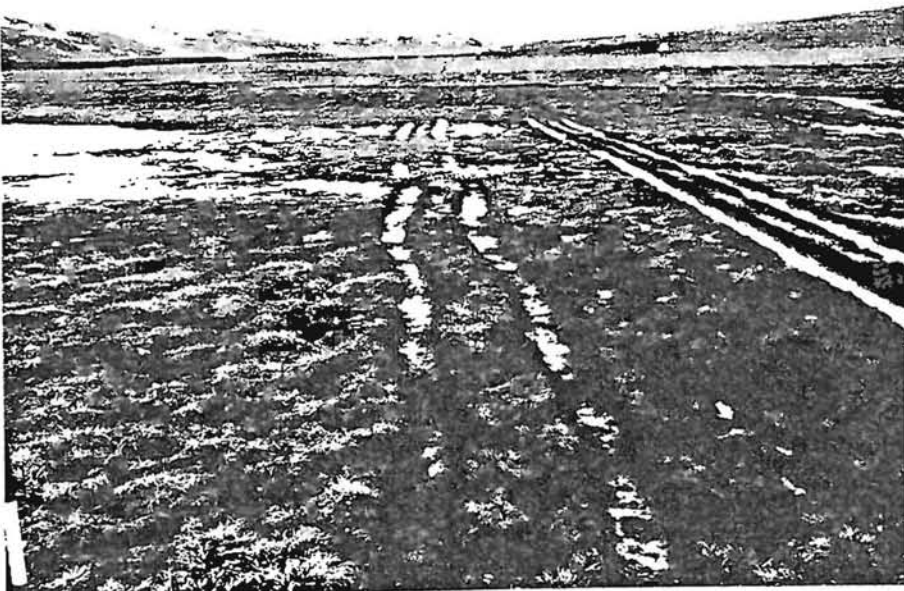
Sporet efter een passage fremstod som tre lavninger, hvoraf de to yderste, som stammede fra baghjulene, var 5-10 cm dybe og vandfyldte flere steder. En lavning på 1-2 cm var fremkommet efter forhjulet (Foto 83-082-30). Størrelsen af den skadelige effekt afhænger af, hvor kompakt tørvelaget var.

Baghjulene ødelagde vegetationen totalt i størstedelen af sporet på grund af oprivning. I sporet efter forhjulet var vegetationen stort set intakt, bortset fra at den var sammentrykt (foto 83-082-34).

Spør efter een
 passage.
 Sporet efter
 baghjulene
 fremstår tyde-
 ligt.
 31. august
 1983.
 Foto
 83-082-30.

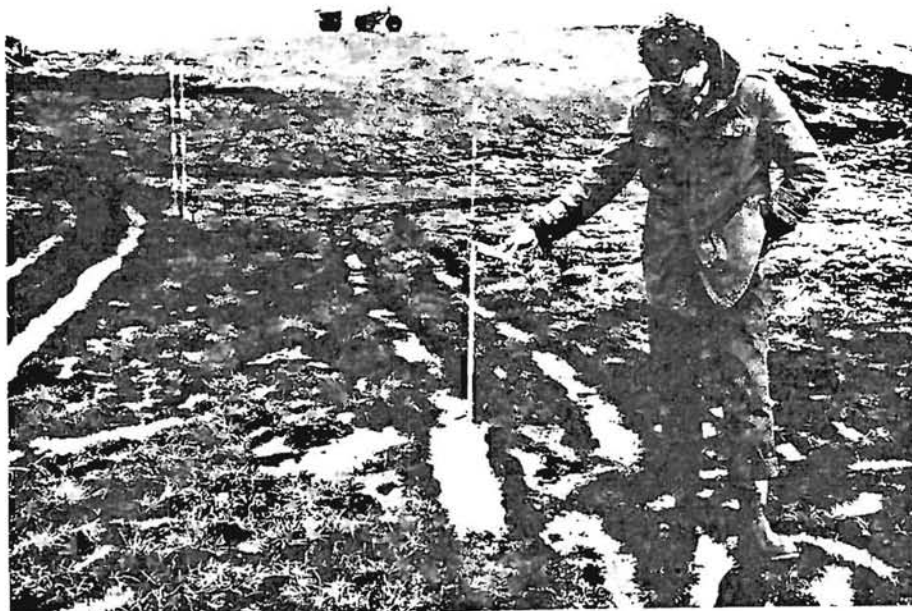
Spor efter een
passage.
Spordybden
varierer fra 1
til 5 cm.
31. august
1983.
Foto
83-082-34.

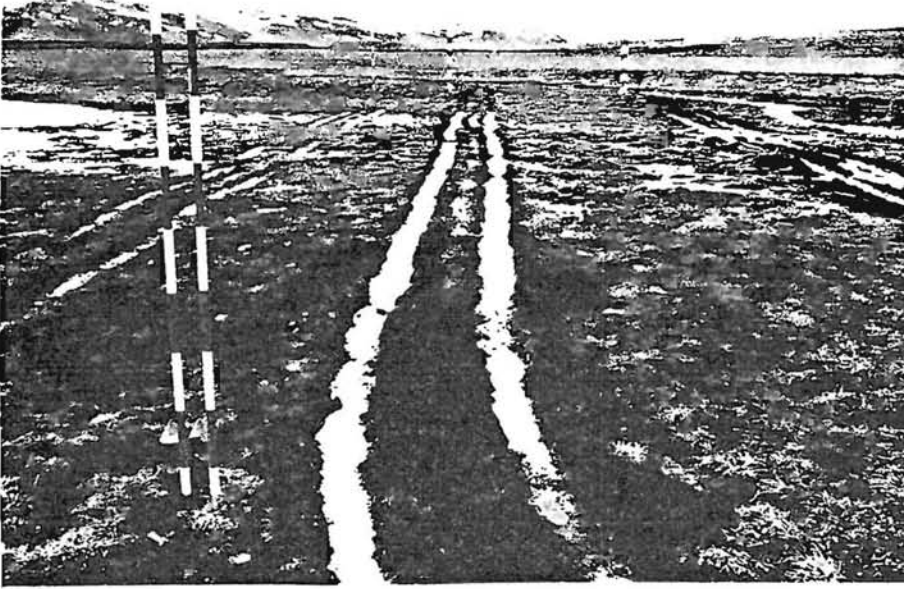
Generelt var den skadelige effekt på vegetation og jordbund forøget væsentligt ved fem ganges kørsel i forhold til een gangs kørsel (Foto 83-082-31). Spordybden fra baghjulene varierede mellem 10 og 16 cm (Foto 83-082-35). Hvor sporet gennemskar tuer, og langs de sidste meter af sporet i den nordvestlige del, var spordybden mindre på grund af det mere kompakte tørvelag. Her varierede spordybden mellem 1 og 5 cm.

Spør efter fem
passager.
31. august
1983.
Foto
83-082-31.

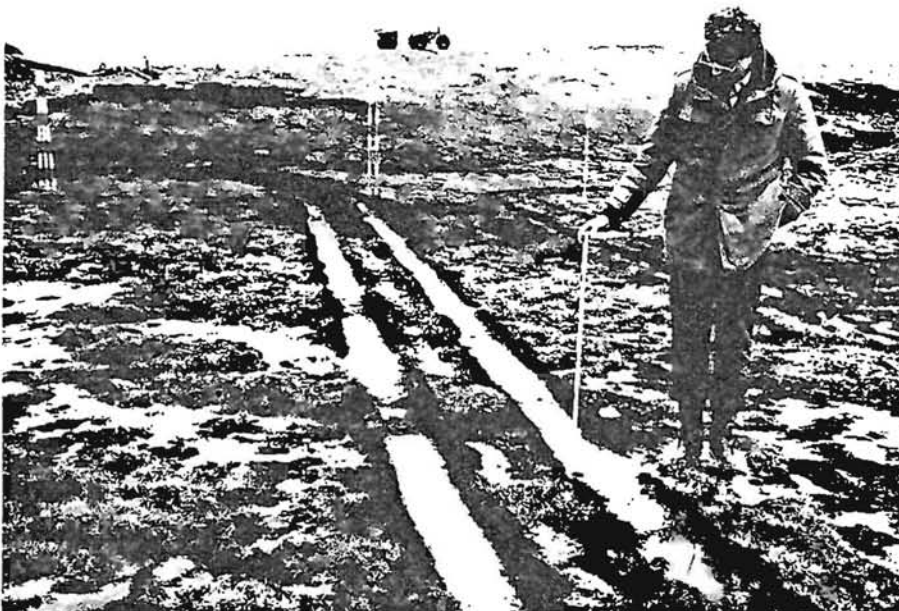
Spør efter fem
passager.
Dybden af sporet
varierer
mellem 10 og
16 cm.
31. august
1983.
Foto
83-082-35.

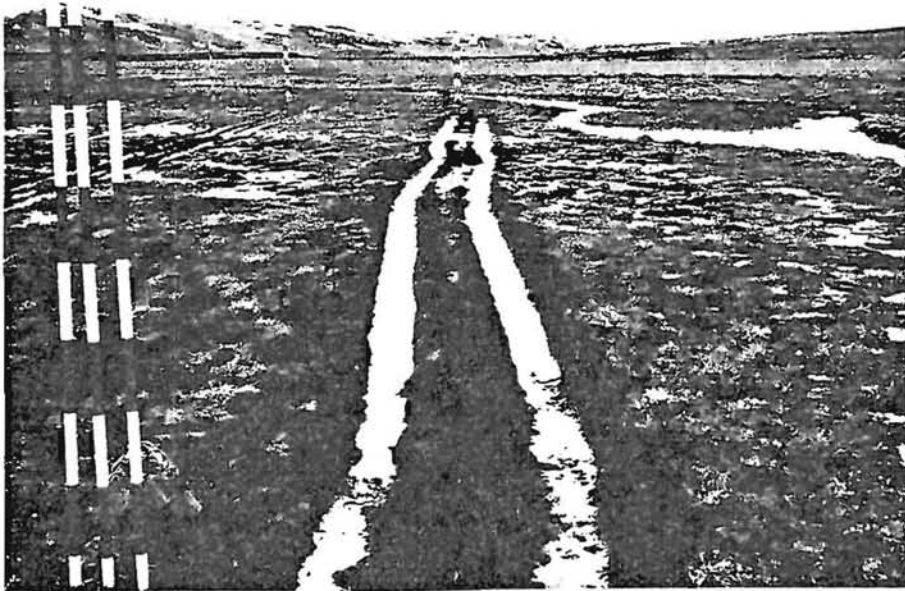
Også her sås en mindre udtalt skade i de mere tørre dele af sporet - sporet var mellem 1 og 7 cm dybt.

Spor efter ti
passager.
31. august
1983.
Foto
83-082-32.

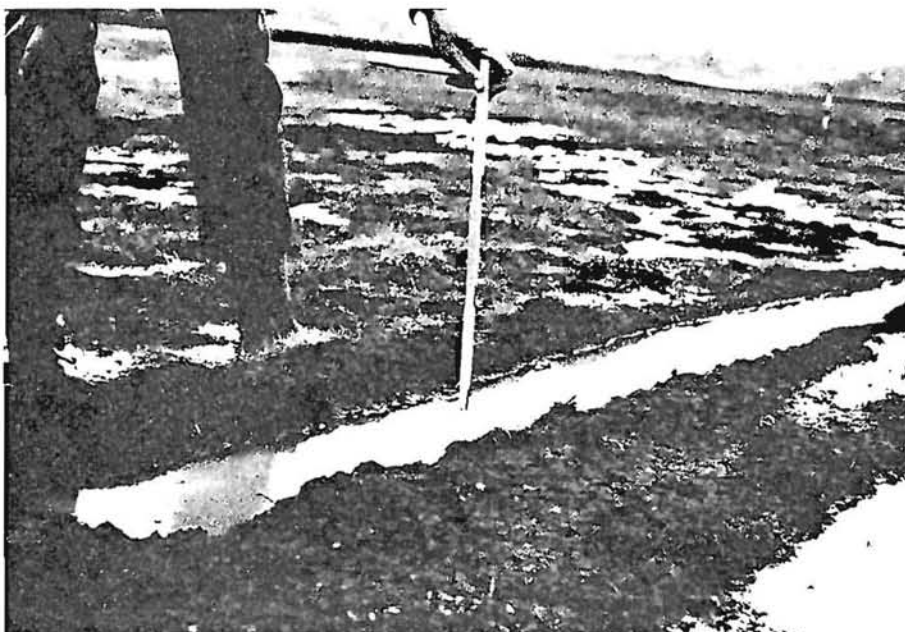
Vegetationen var fuldstændig oprevet i sporet efter baghjulene. Mængden af ophvirvlet mudder var flere gange større, end hvad der blev observeret i sporet efter fem passager (Foto 83-082-33).

Spor efter ti
passager.
Dybden af
sporet va-
rierer mel-
lem 10 og 18
cm.
31. august
1983.
Foto
83-082-33.

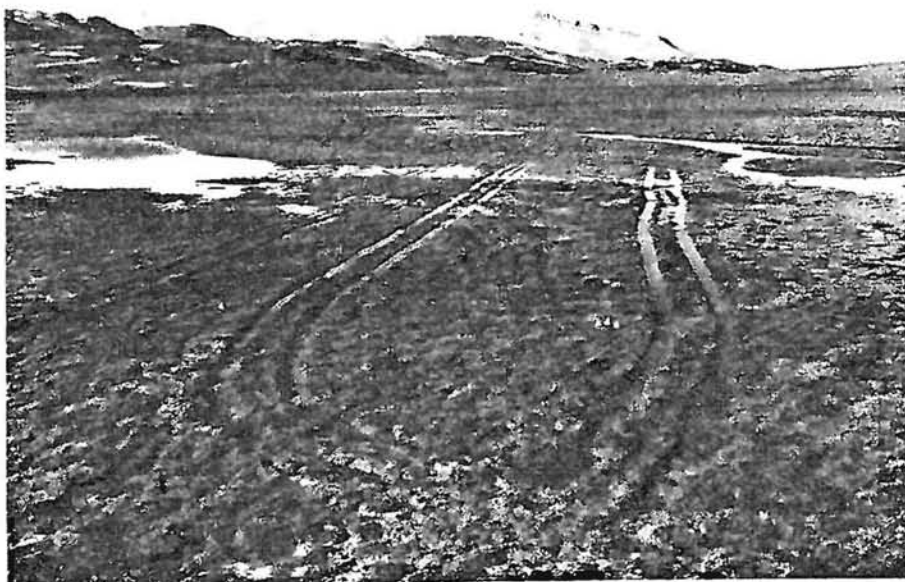
Den 22. august 1984 blev omfanget af skaderne fra testkørslen i 1983 påny undersøgt og vurderet. Vandstanden i kæret var stort set som i 1983 (Foto 84-068-12).

Oversigt over kæret 1 år efter kørslen. Billedet svarer til foto 83-078-11. Fra venstre ses sporet efter een, fem og ti kørsler. 22. august 1984. Foto 84-068-12.
