Undersøgelse af nogle terrængående køretøjs
indvirkning på vegetation og jordbund
i Jameson Land, 1982-85

GRØNLANDS BOTANISKE UNDERSØGELSE

December 1985

UNDERSØGELSE AF NOGLE TERRÆNGÅENDE
KØRETØJERS INDVIRKNING PÅ VEGETATION
OG JORDBUND I JAMESON LAND, 1982-85

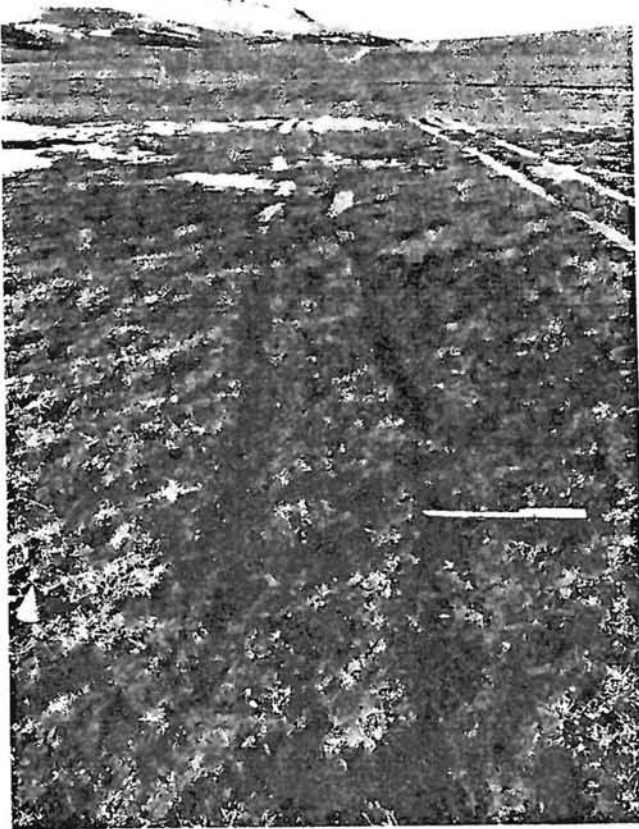
Spor efter een
passage et
år efter kørs-
len.

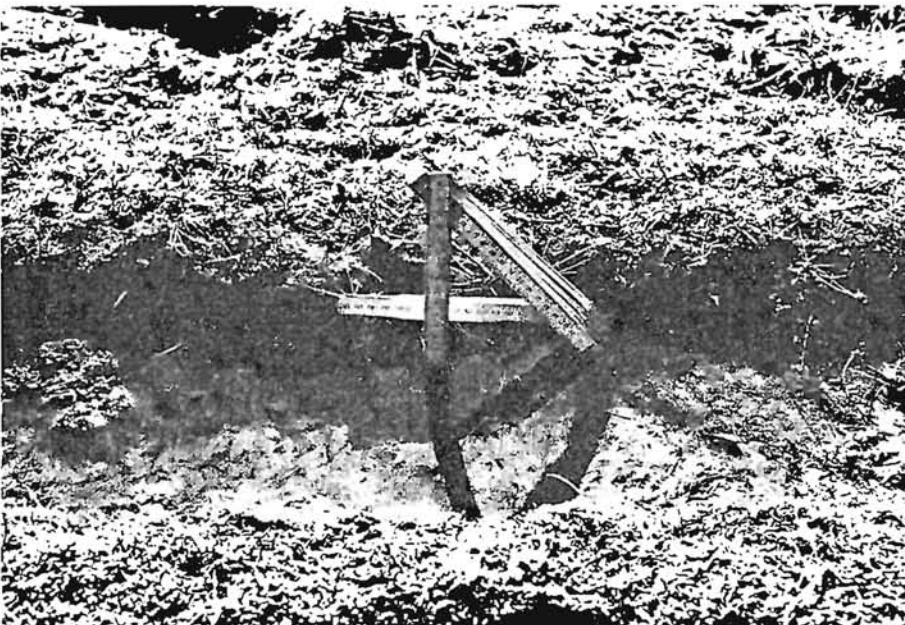
84-068-13.

Sporet efter baghjulene fremstod gennemsnitligt som 5 cm dybe renner med blankt vand i ca. 50% af dets udstrækning (Foto 84-068-13). Spordybden varierede mellem 1 og 12 cm (Foto 84-068-23). Sporet efter forhjulet var 0-2 cm dybt. Der konstateredes en svag vandbevægelse i de lavestliggende dele af sporet. Vegetationen i sporet var reduceret mellem 25-50% i forhold til den intakte vegetation uden for sporet. Den skadelige indvirkning på mosdækket var langt større end på karplantedækket, der stort set havde regenereret i tidsrummet siden kørslen. Dækningsgraden af de i kæret to mest dominerende halvgræsser, Carex stans og Eriophorum scheuchzeri, svarede stort set til forholdene i den ubørte vegetation. Langs de sidste meter af sporet på de højereliggende områder var det utydeligt. Dog var tuer i hele sporets længde presset ned. På de nedtrykte tuer var vegetationen i langt ringere grad revet op sammenlignet med den øvrige del af sporet.

Spordybden
var gennem-
snitlig
5 cm efter
een passage
22. august
1984.

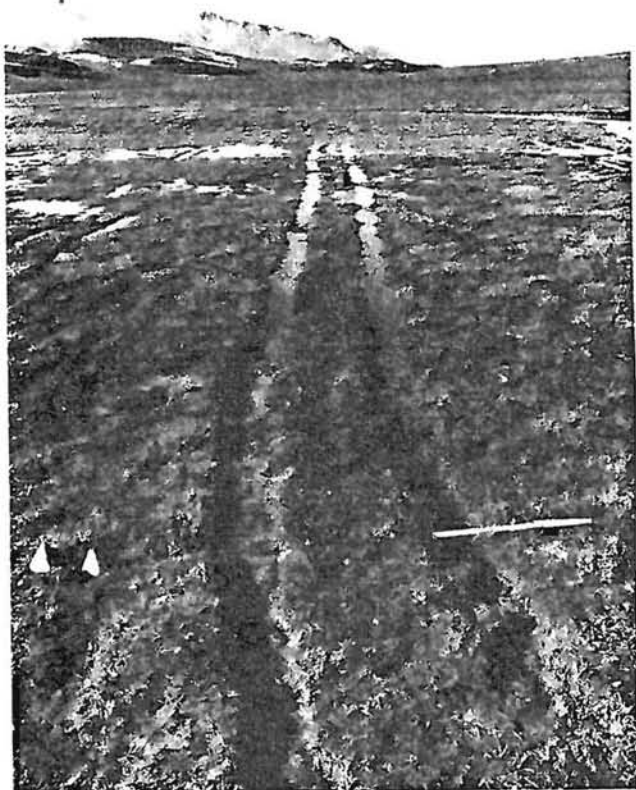
Spordybden fra baghjulene fremstod gennemsnitligt som 10 cm dybe render varierende mellem 3-22 cm (Foto 84-068-14, 84-068-22). 95% af sporet stod under vand.

Spor efter fem
passager et år
efter kørslen.
22. august 1984.
Foto 84-068-14.

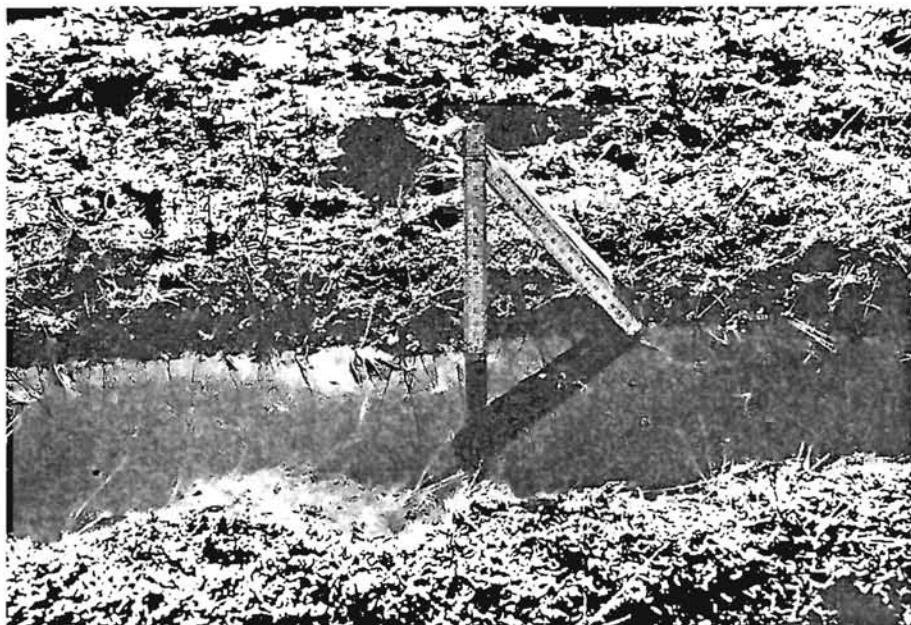
Spordybden
var gennem-
snitlig 10
cm efter 5
passager.
22. august 1984.
Foto 84-068-22.

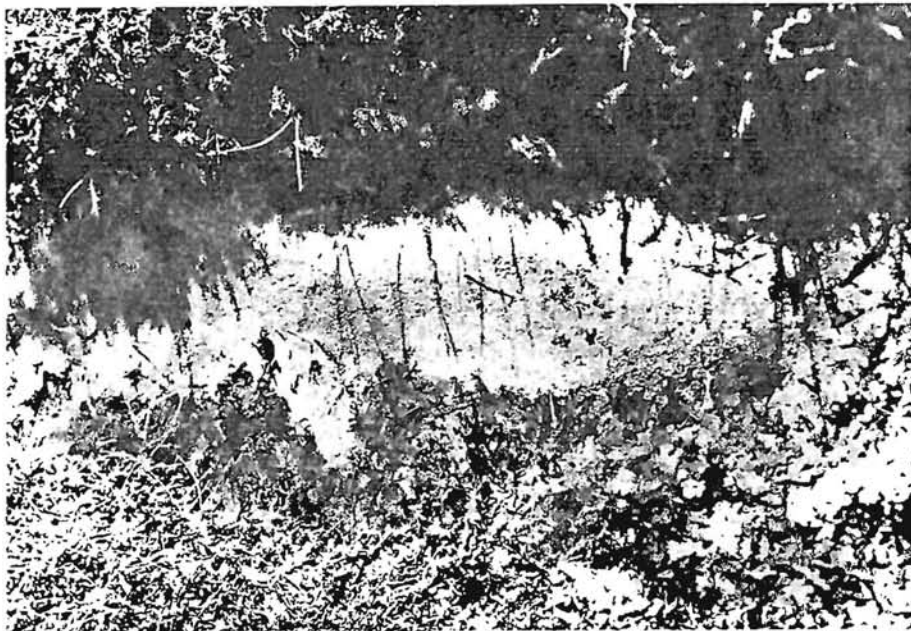
En maximal strømningshastighed på 1 cm/sek blev målt i sporets længderetning. Her var siltfraktionen skyllet bort, så rent sand lå tilbage i sporet (Foto 84-068-29).

Sand ligger tilbage efter udvaskning af silt og tørv.
22. august 1984.
Foto
84-068-29.

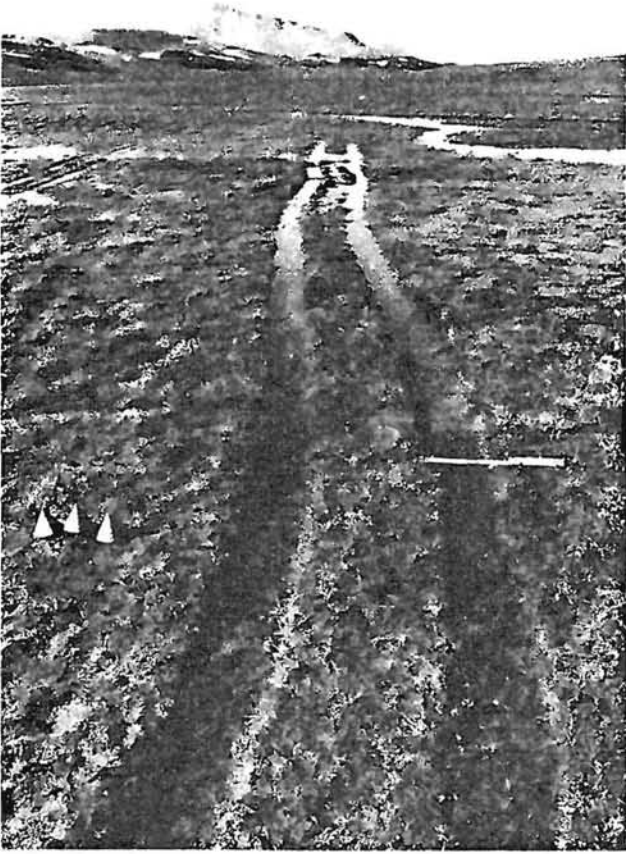
Spør efter ti
passager et
år efter kørs-
len.

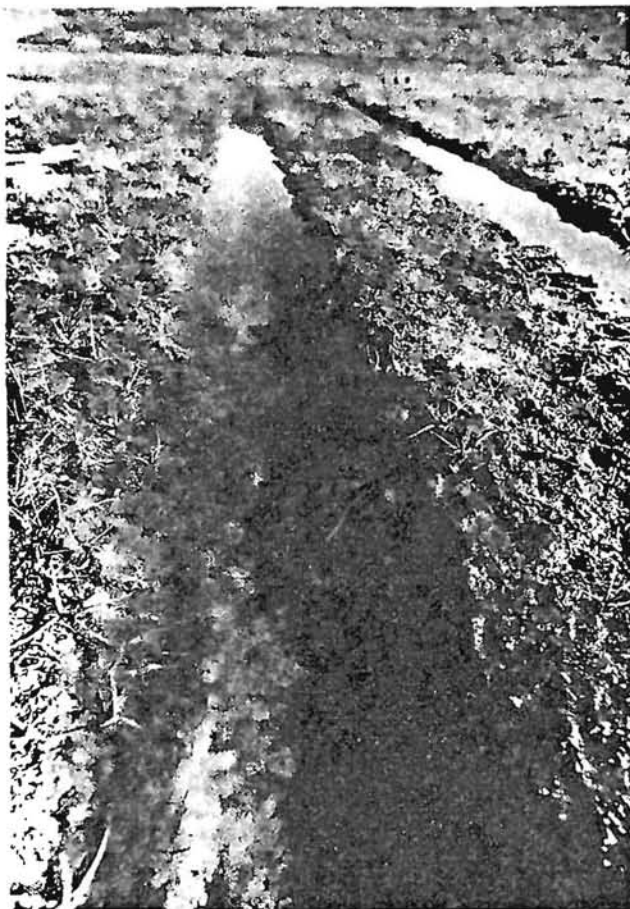
Spør efter ti pas-
sager. En udvask-
ning har fundet sted
flere steder i spo-
ret.

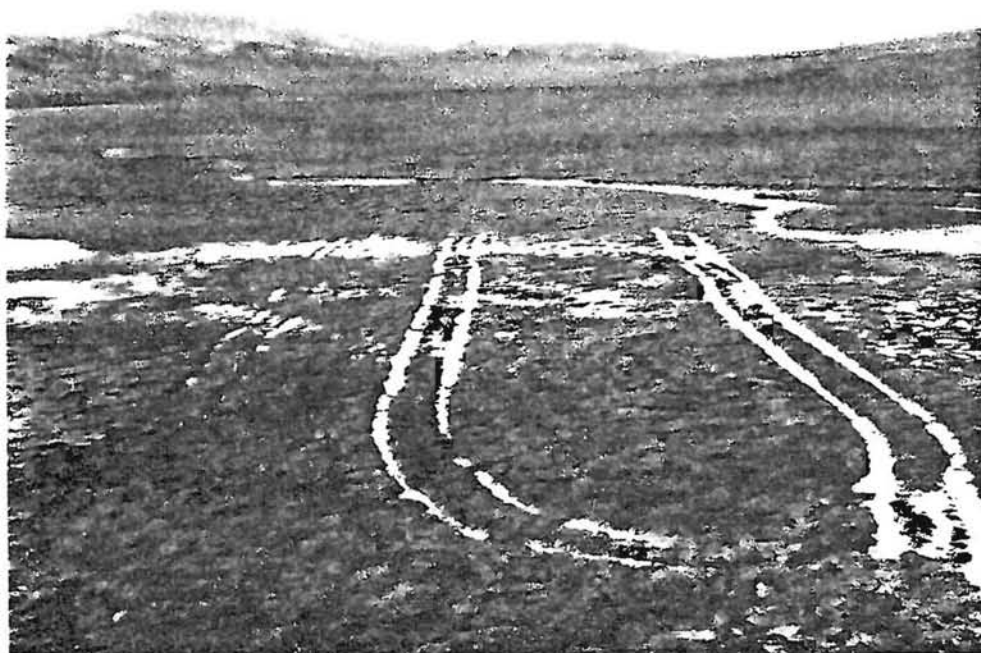
Området blev inspiceret d. 9. august 1985, og skadernes omfang blev opgjort. Vandstanden i kæret var lidt højere end de foregående år. Sammenfattende for de tre spor gælder, at de fremstod næsten uændret.

Oversigt over kæret
2 år efter kørslen.
Fra venstre ses spor
efter een, fem og ti
passager.
9. august 1985.
Foto 85-048-26.

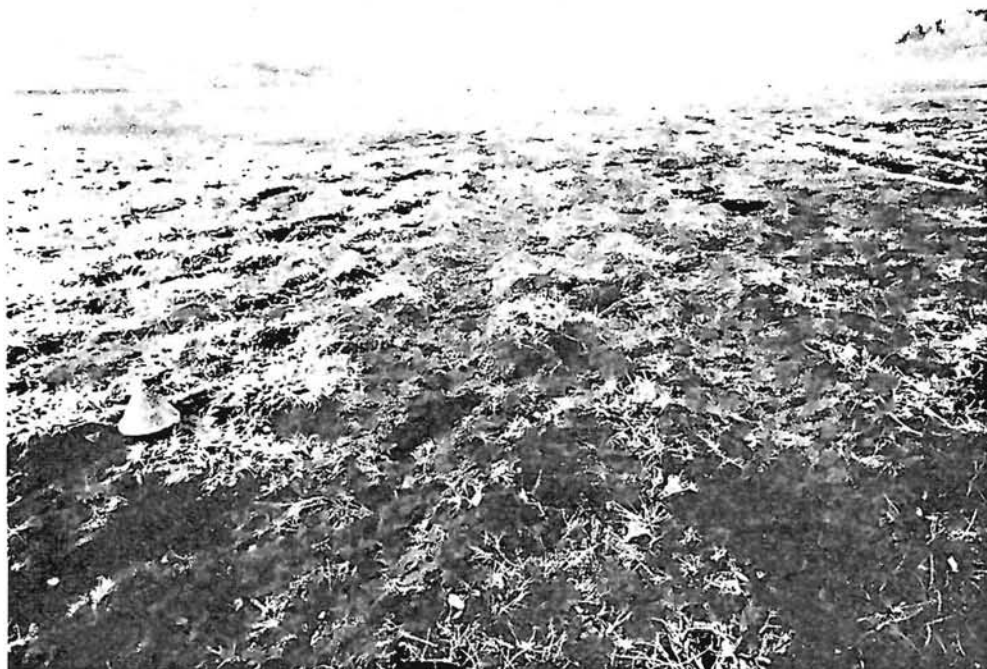
Spor efter een
passage to år
efter kørslen.
9. august 1985.
Foto 85-048-31.

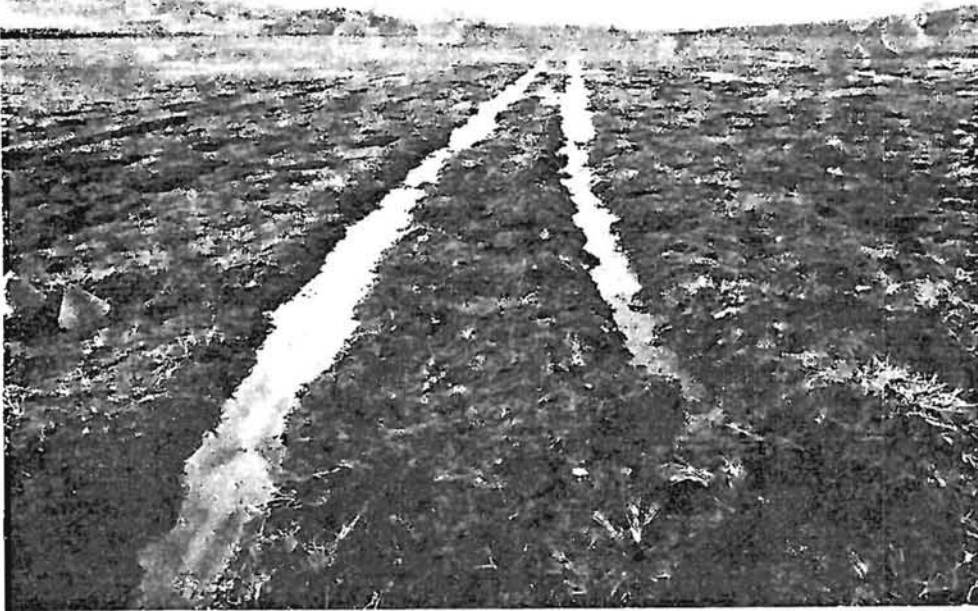
Spor efter fem
passager to år
efter kørslen.
9. august 1985.
Foto 85-048-30.

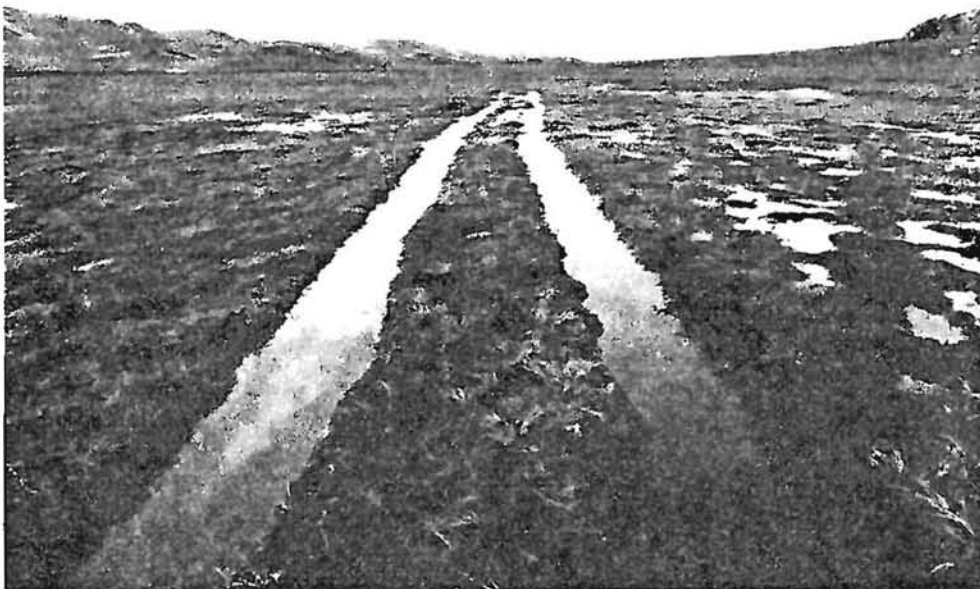
Spor efter ti
passager to år
efter kørslen.
9. august 1985.
Foto 85-048-28.

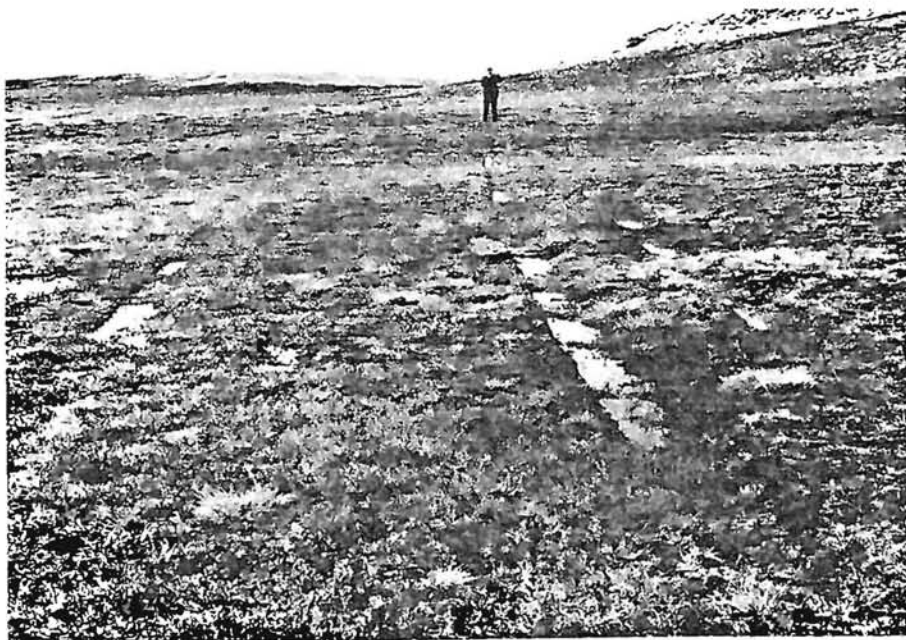
Spor efter een
passage syd
for testområde
2.
3. august
1982.
Foto
83-089-3.

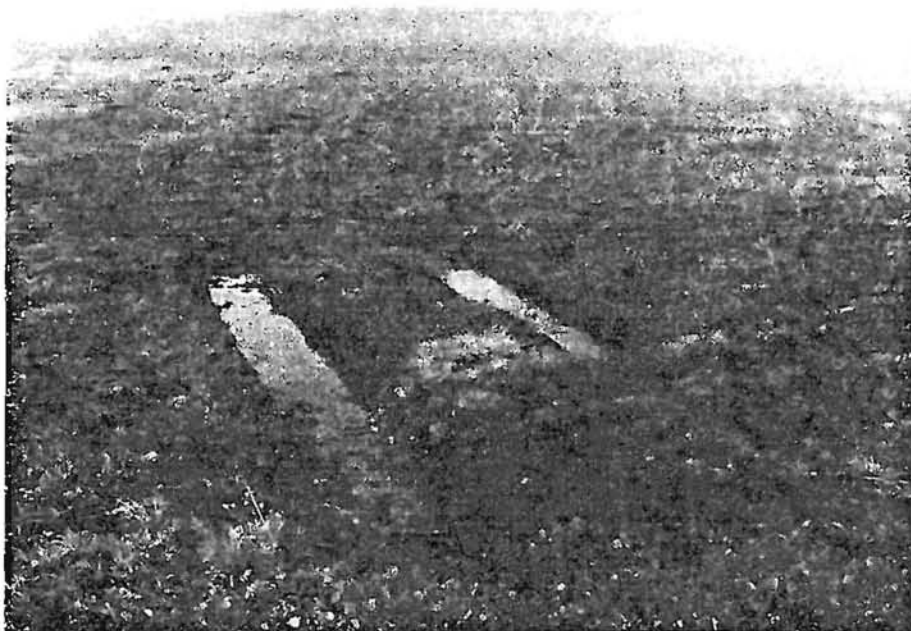
Spør efter een
passage syd
for testområ-
de 2.
20. juli 1983.
Foto 83-089-1.

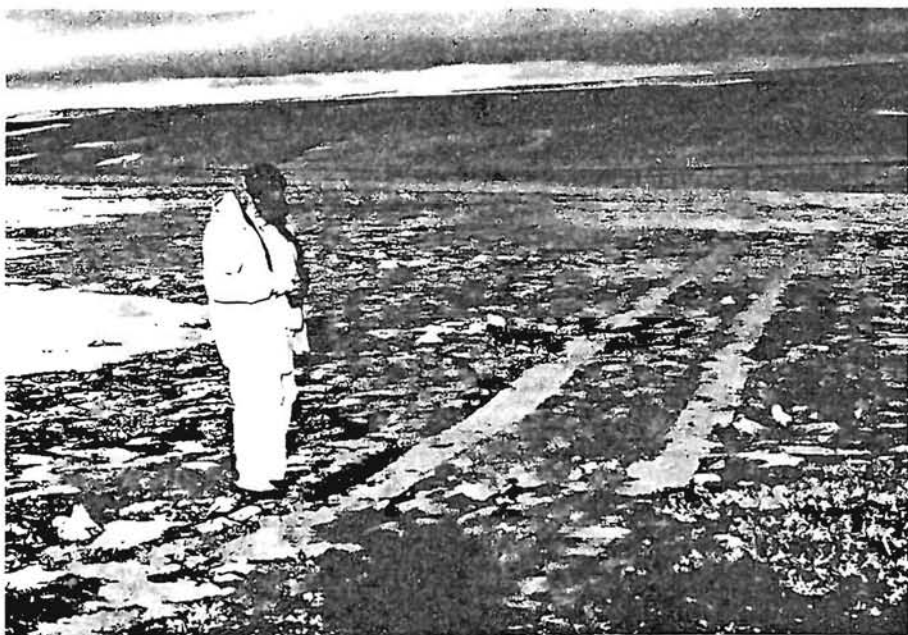
Spør efter een
passage syd
for testområde
2.
28. juli 1983.
Foto
83-087-12.
