# MILJØUNDERSØGELSER PÅ DISKO OG NUUSSUAQ, VESTGRØNLAND, AUGUST 2015

Teknisk rapport fra DCE – Nationalt Center for Miljø og Energi

nr. 90

2016

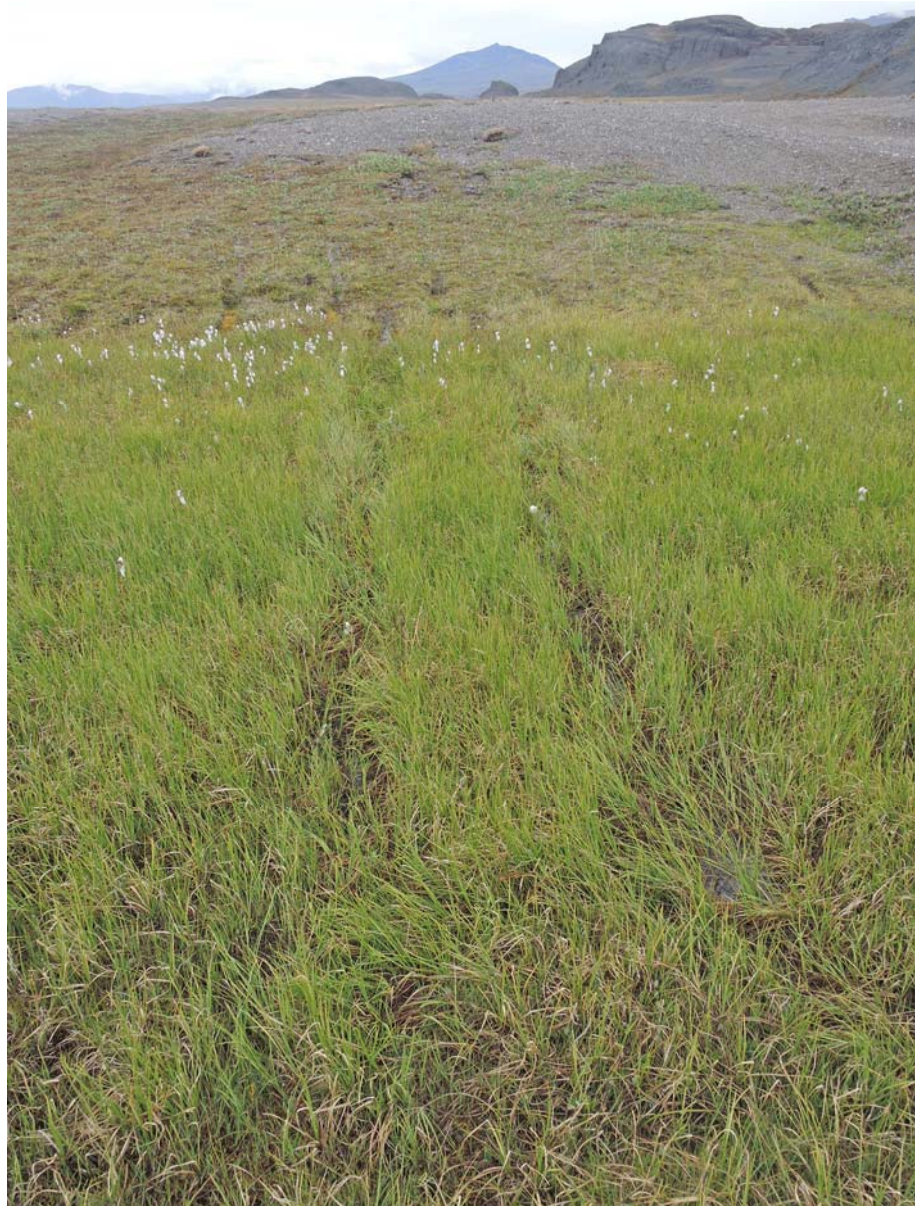
**Figur 4.** Spor fra ATV afsat i 1996 i fugtigt område nær skade nr. 2. 4. august 2015.

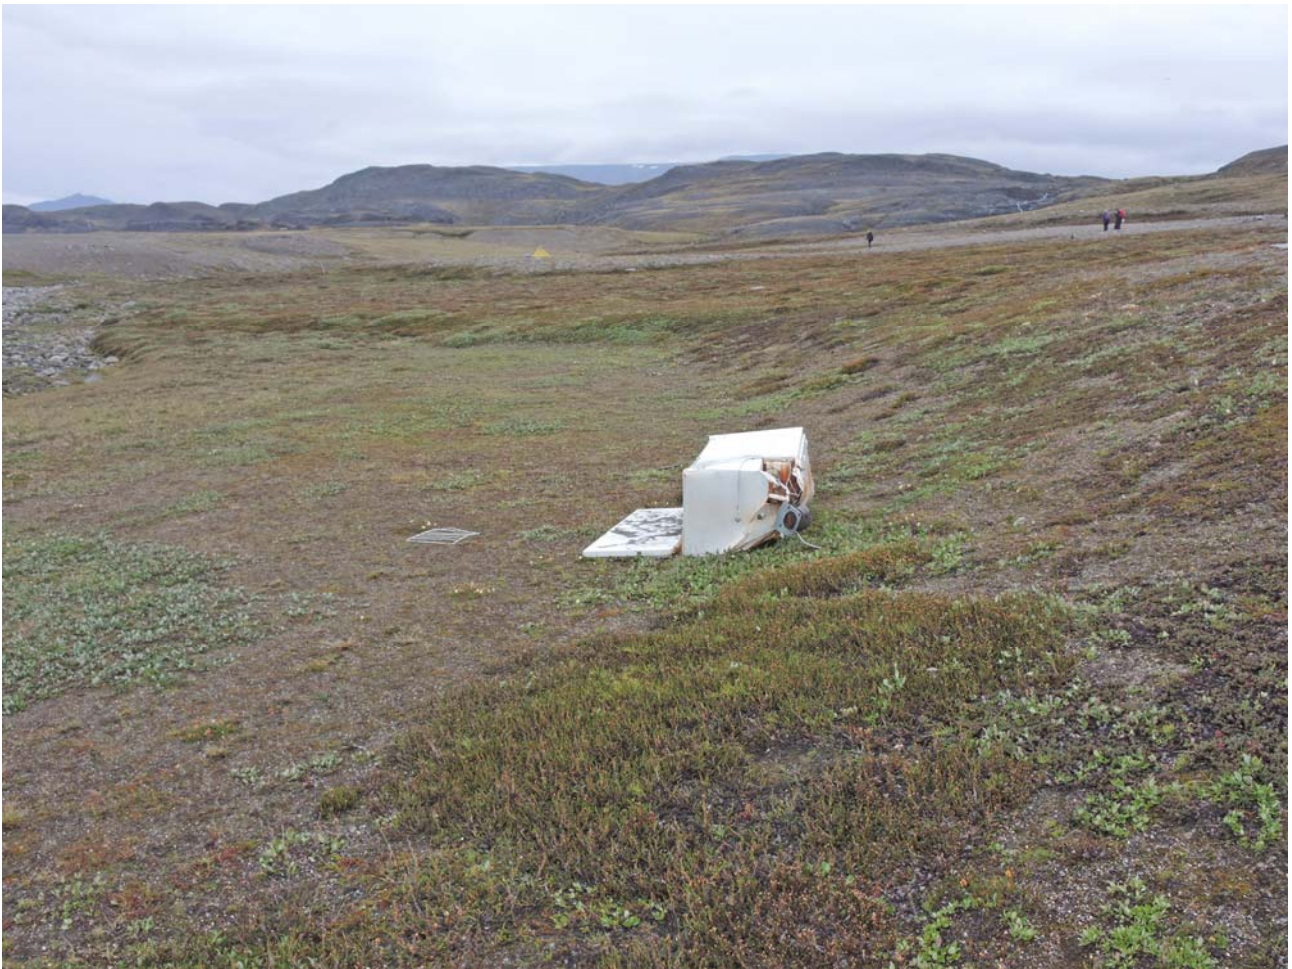
**Figur 7.** Den i 2007 tabte fryser er stadig ikke fjernet i 2015.

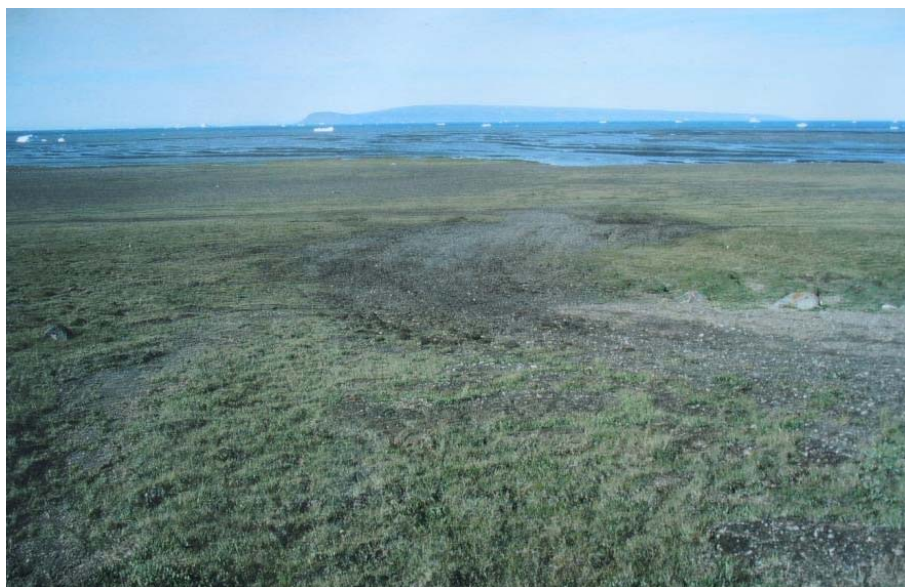
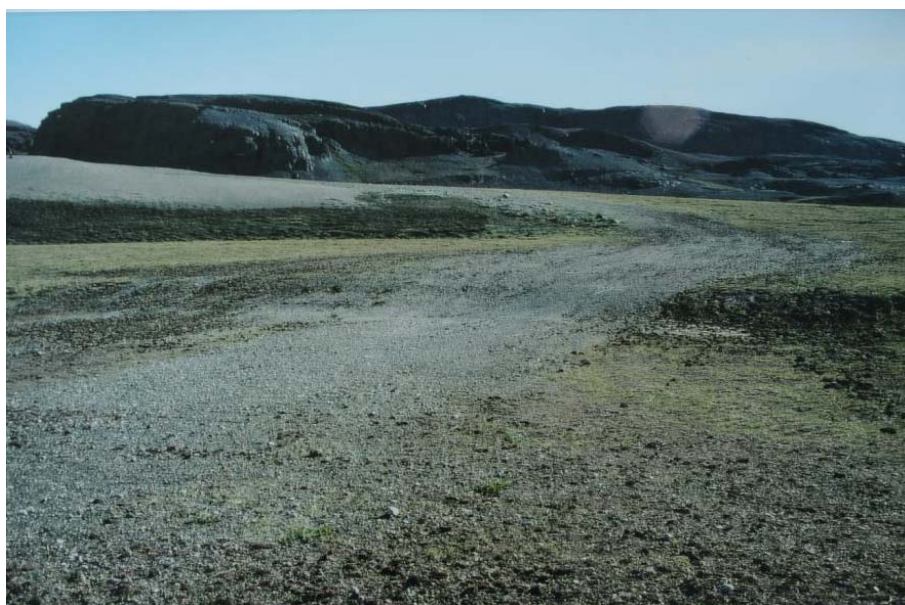
**Figur 2 (to fotos).** Skade nr. 1, 15. juli 1998. Alle ujævnheder er planeret, og der er fyldt grus i fordybninger.

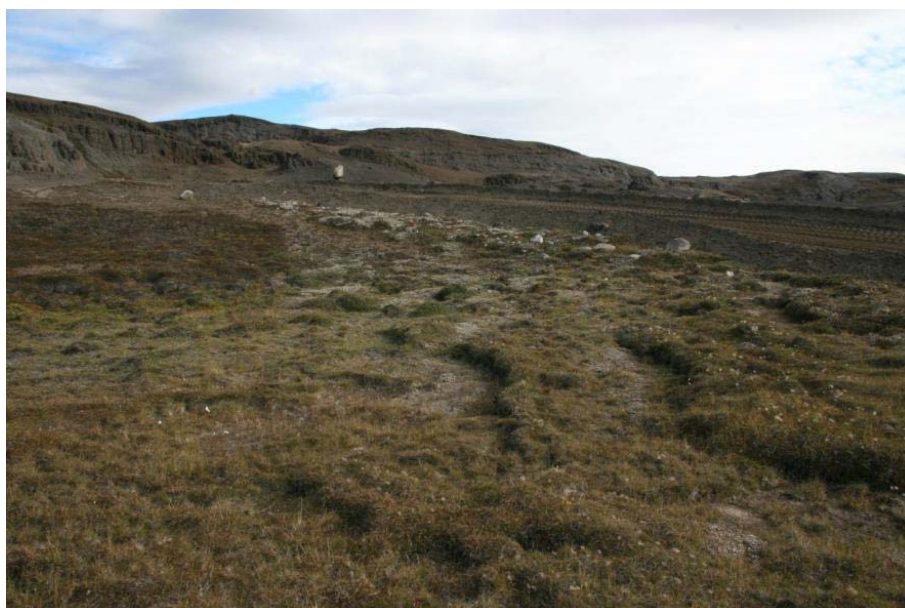
**Figur 3.** Vegetationsskade nr. 1, 23. august 2007. GrønArctics oprindelige spor er dækket af Green Minings helt friske spor, men nogle gamle hjulspor ses ved siden af. Disse ses ikke på de ovenstående billeder.

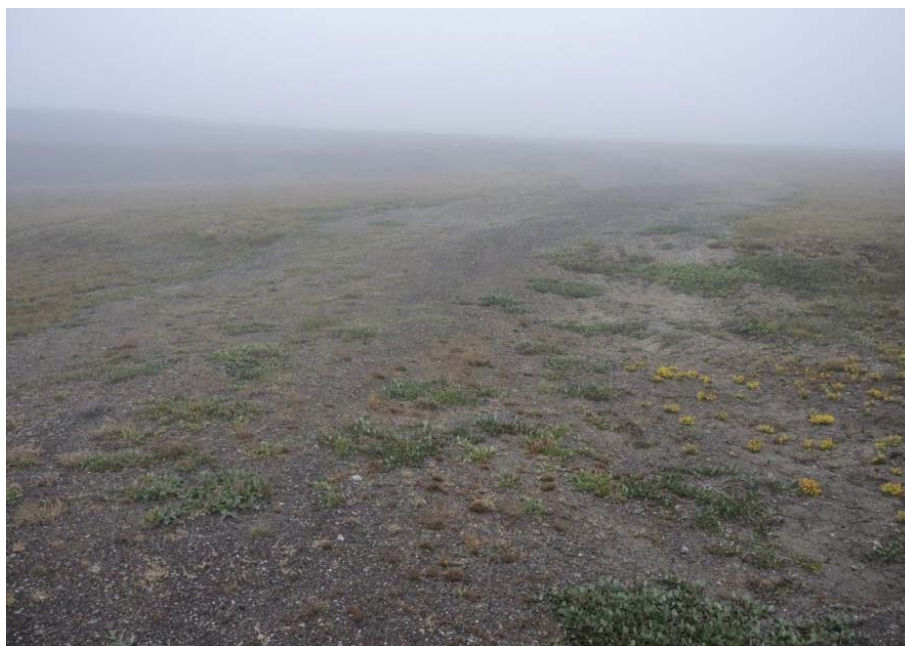
**Figur 4.** Skade nr. 1, 4. august 2015. Vegetation er under indvandring.

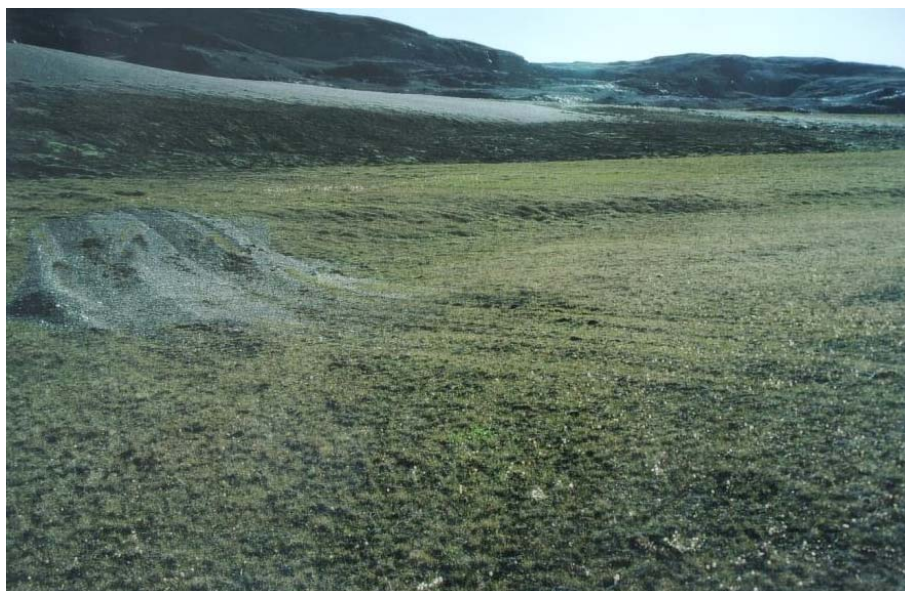
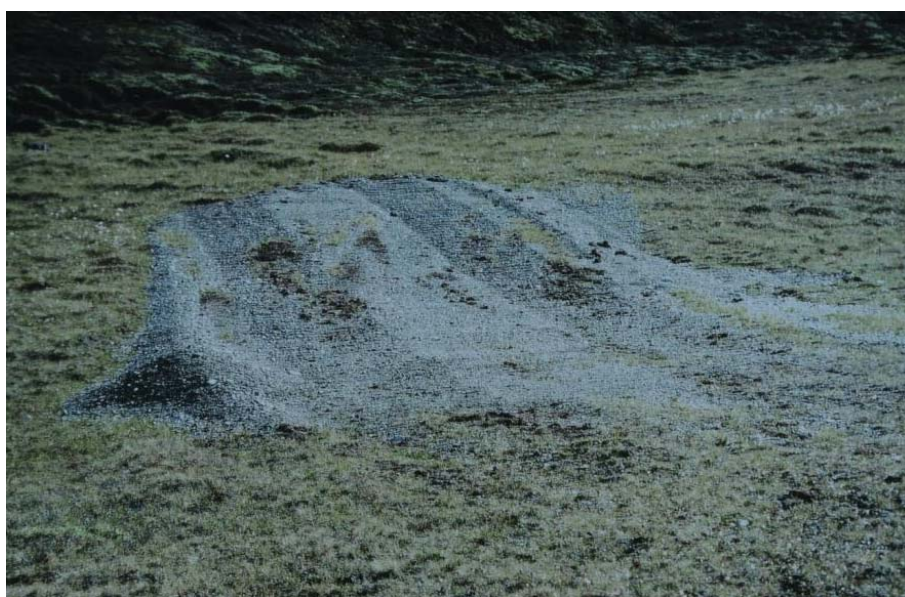
**Figur 6 (to fotos).** Skade nr. 2, 15. juli 1998. Der er fyldt grus i de dybe spor og derpå jævnet nogenlunde ud.

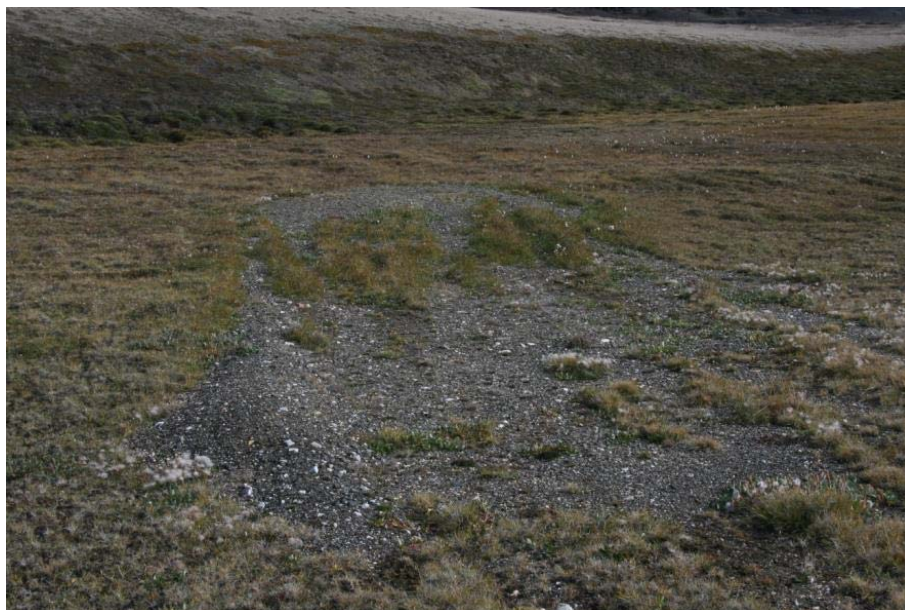
**Figur 7.** Skade nr. 2, 23. august 2007. Vegetationen vandrer langsomt ind.

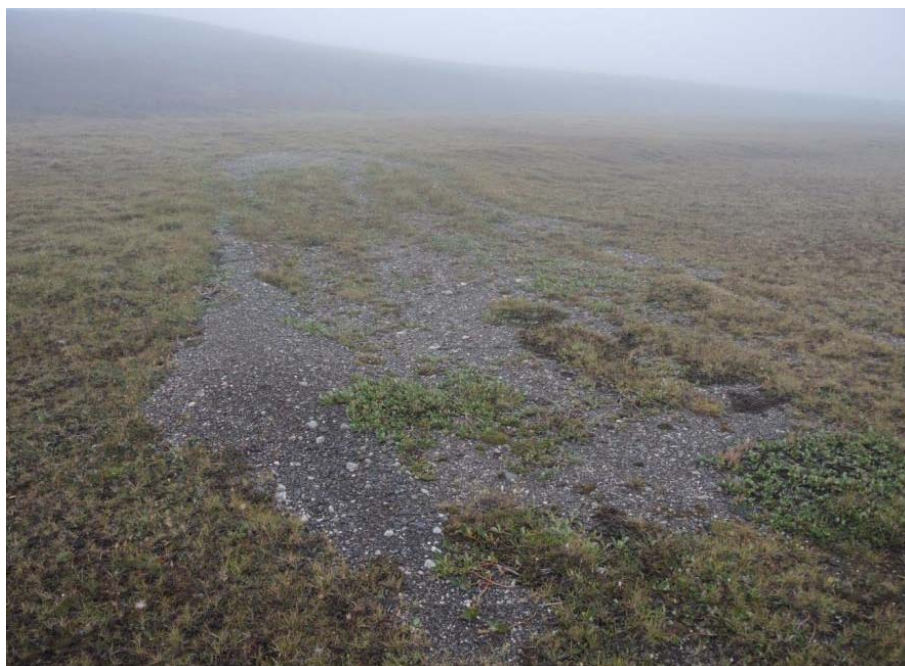
**Figur 8.** Skade nr. 2, 4. august 2015. Vegetationen fortsætter indvandringen.

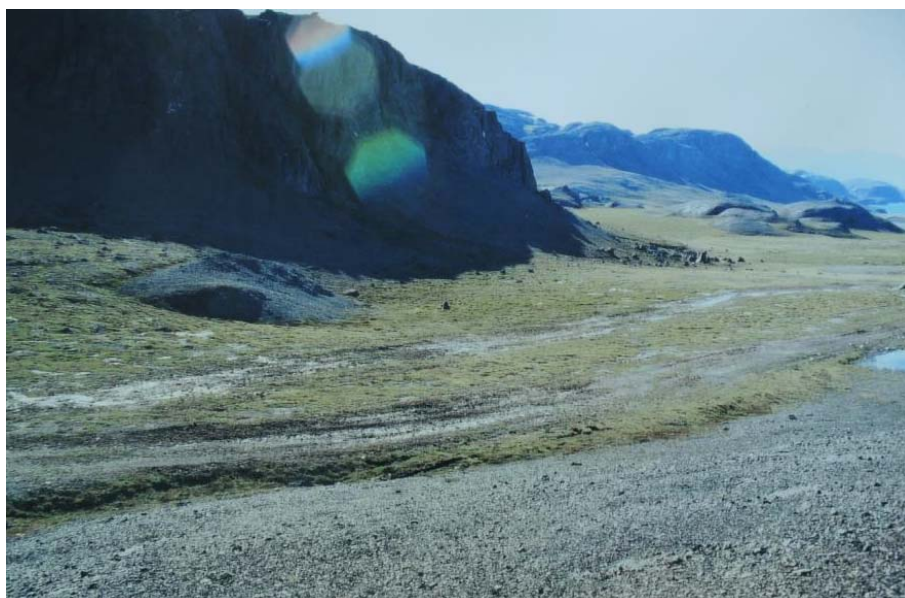
**Figur 11.** Skade nr. 3, 15. juli 1998. De dybe hjulspor er fyldt op med grus og overfladen er nogenlunde planeret.

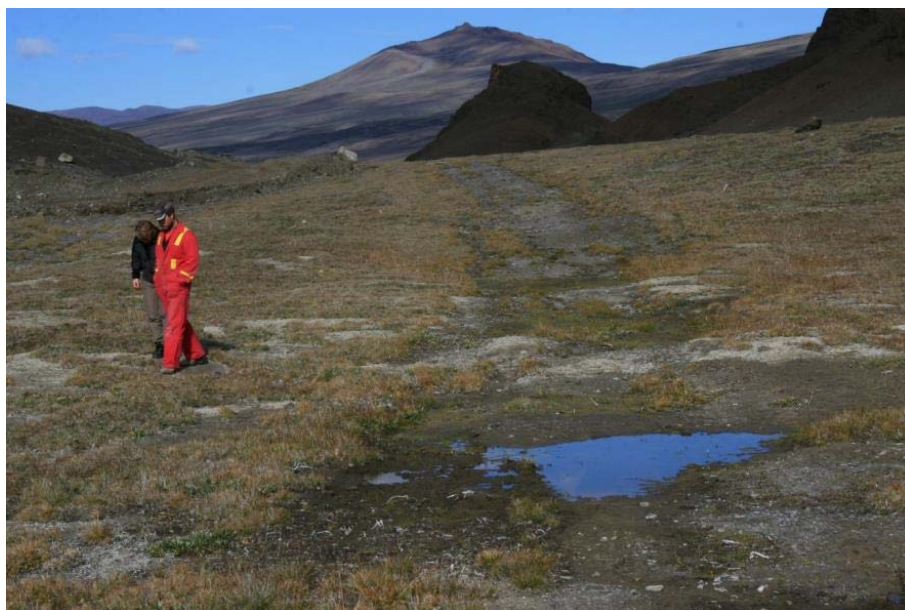
**Figur 14.** Skade nr. 3, 23. august 2007. Langsom indvandring af planter.

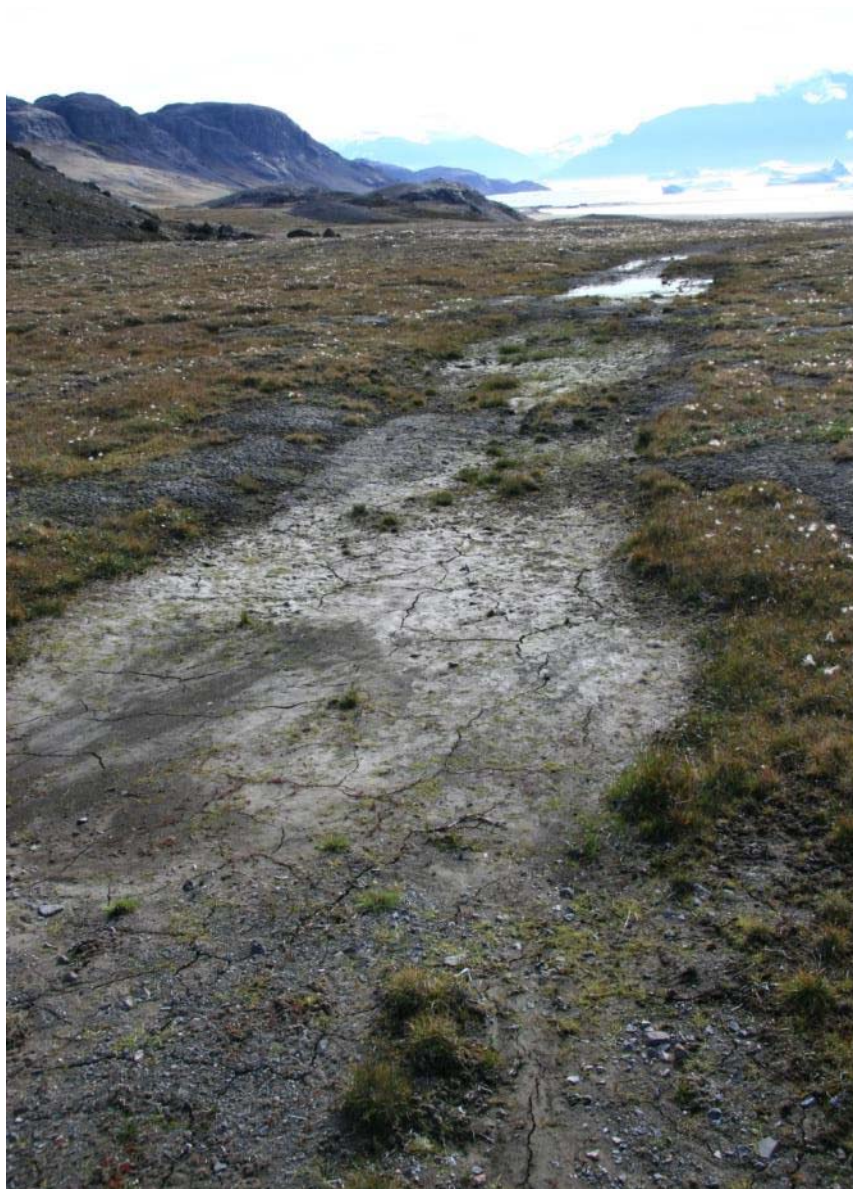
**Figur 15.** Skade nr. 3, sporet hvor en af bulldozerne kørte fast, 23. august 2007. Langsom indvandring af planter. Der står frit vand flere steder.

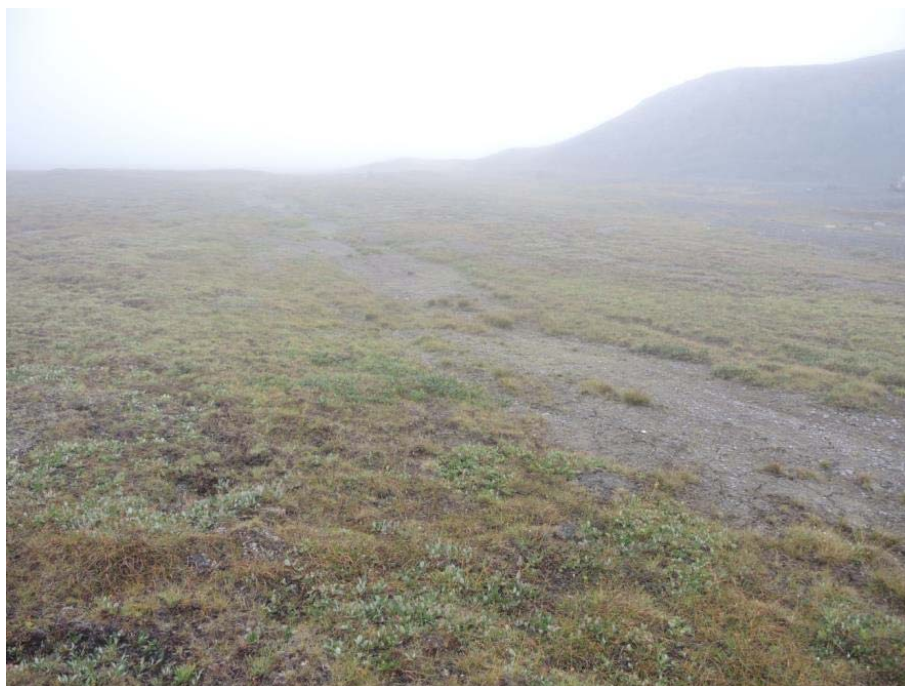
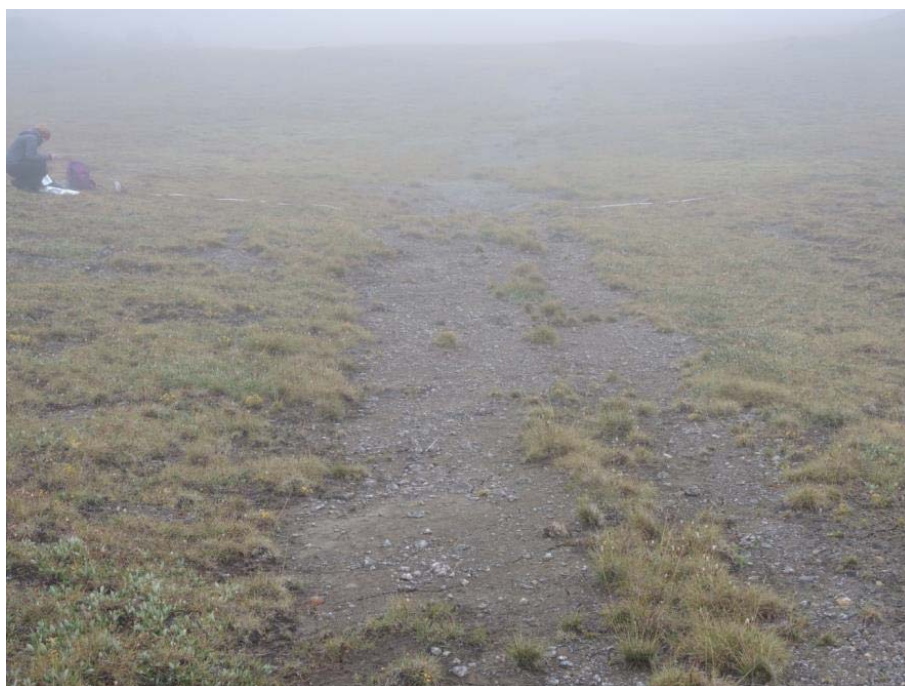
**Figur 16 (to fotos).** Skade nr. 3, 4. august 2015. Fortsat indvandring af planter.

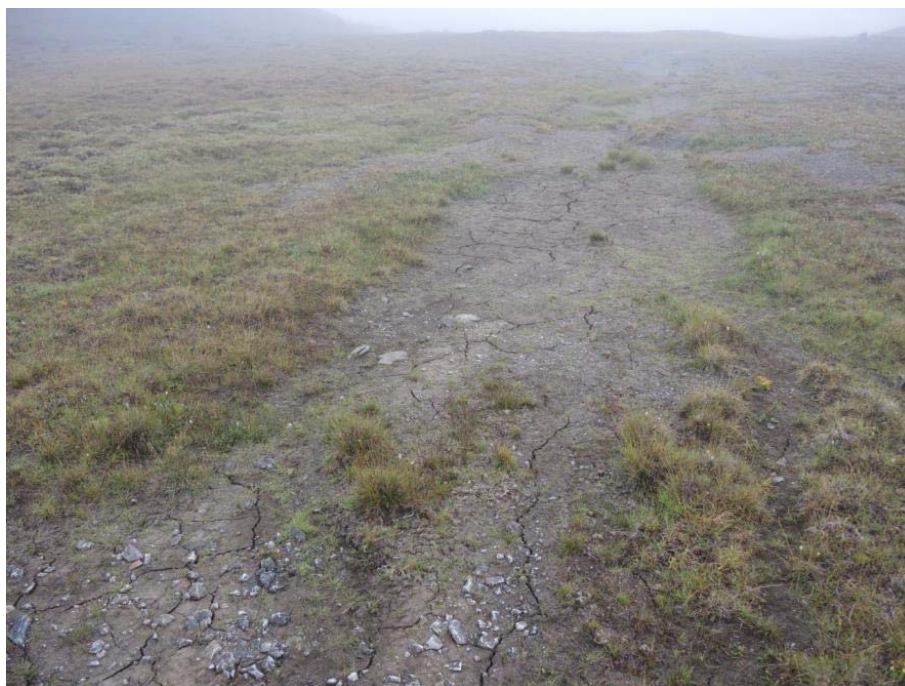
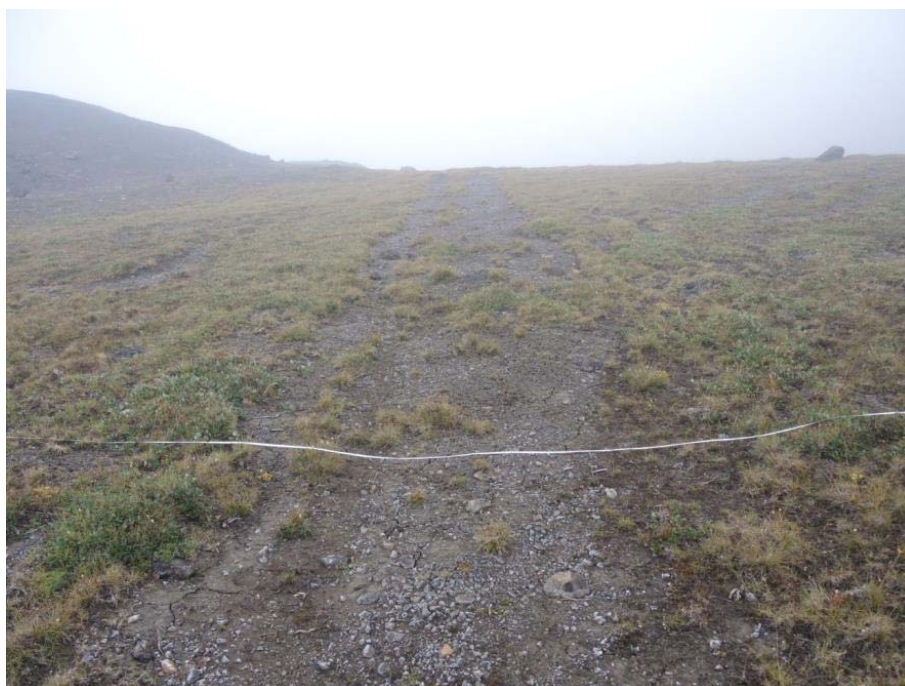
**Figur 17 (to fotos).** Skade nr. 3, 4. august 2015. Der er tegn på, at der stadig står frit vand i en periode, men disse områder er reduceret i forhold til 2007.

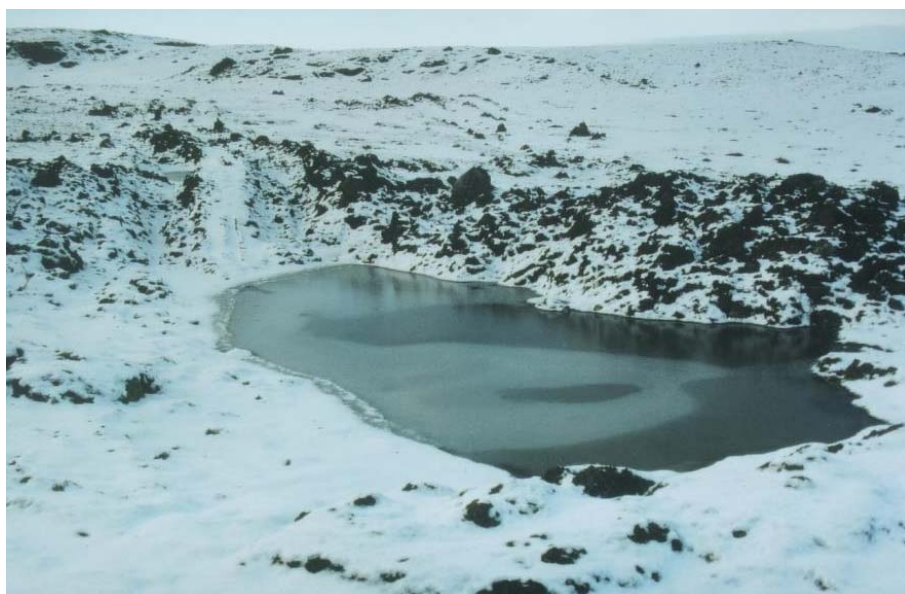
**Figur 19.** Skade nr. 4, september 1996. Hullet, hvor en bulldozer kørte fast.

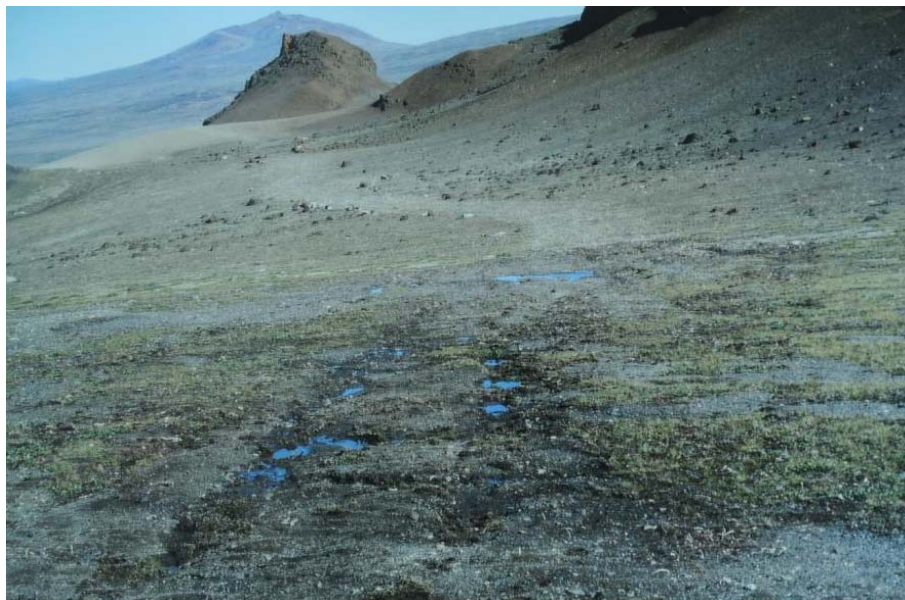
**Figur 20.** Skade nr. 4, 15. juli 1998. Hullet er fyldt op med grus og overfladen planeret.

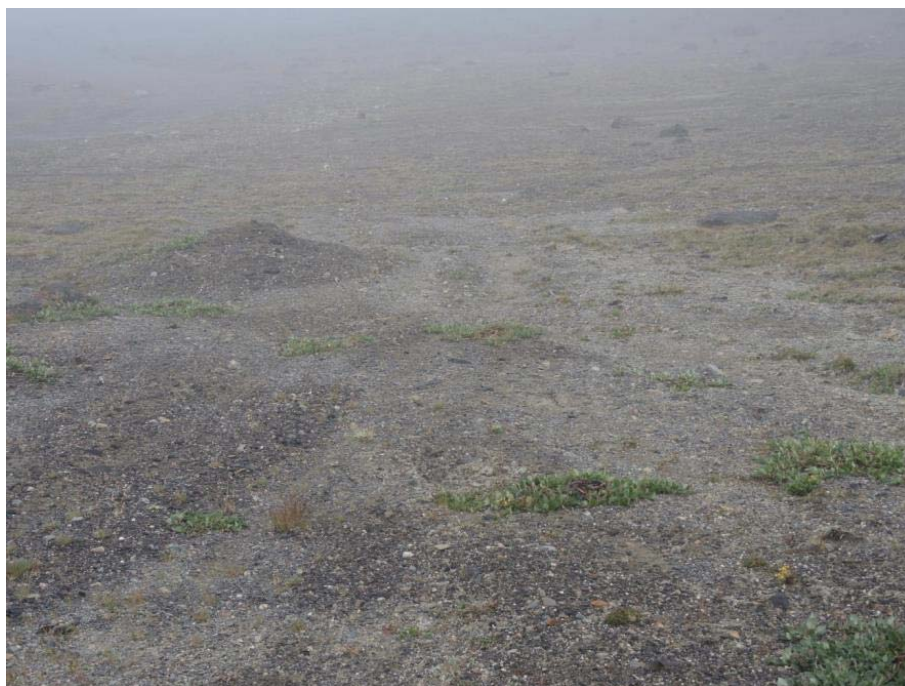
**Figur 23.** Skade nr. 4, 4. august 2015. Plantevækst er ved at etablere sig.

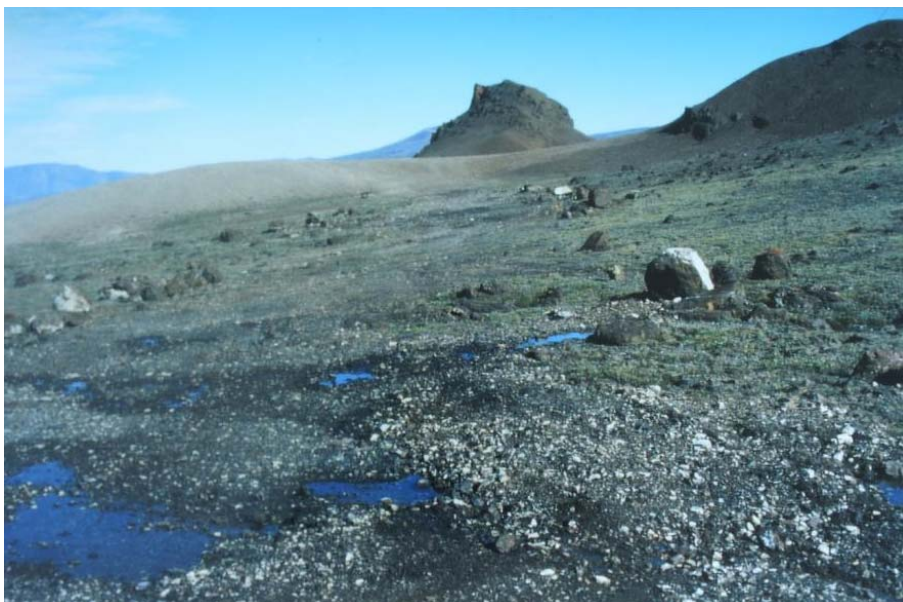
**Figur 25.** Skade nr. 5, 15. juli 1998, set fra den modsatte side, sammenlignet med 1996. Overfladen er jævnet ud, og der er fyldt grus i dybe hjulspor.

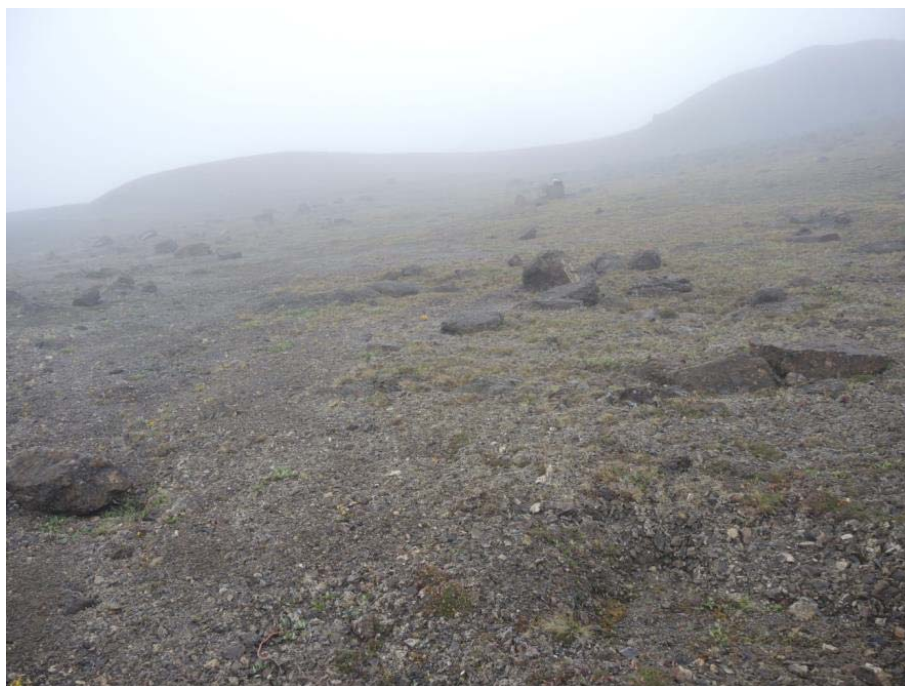
**Figur 26.** Skade nr. 5, 4. august 2015. Vegetation er ved at indvandre på skaden.

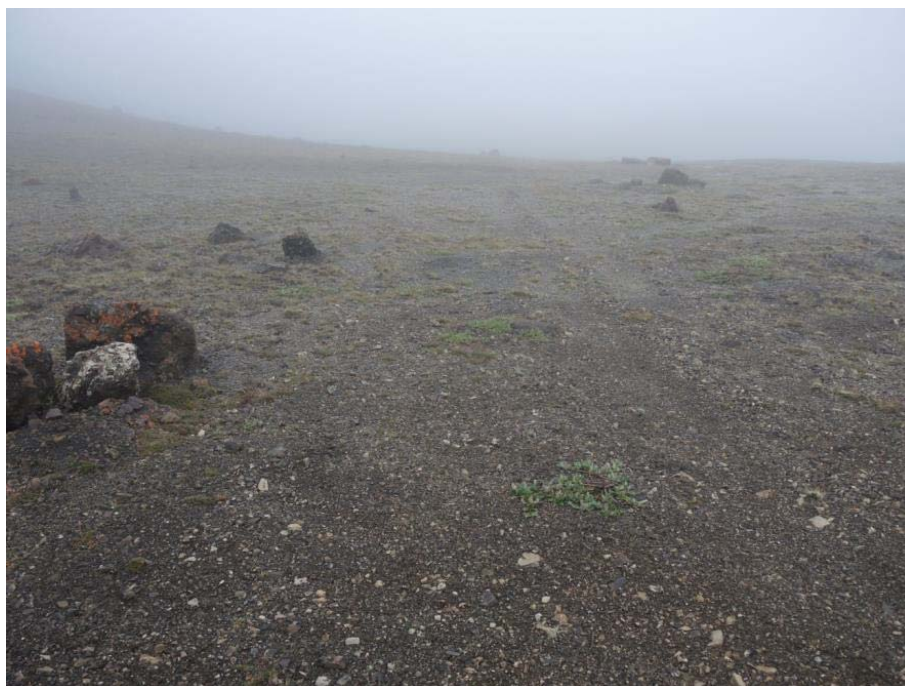
**Figur 27.** Skade nr. 5, 4. august 2015. Vegetation er ved at indvandre på skaden.

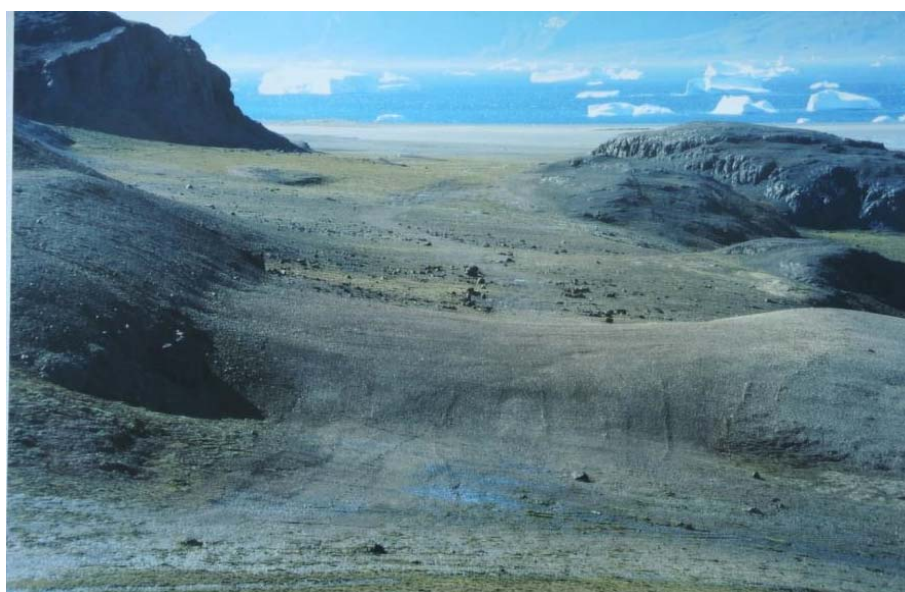
**Figur 30.** Skade nr. 6 med nr. 5 og 4 i baggrunden, 15. juli 1998. Overfladen er planeret.

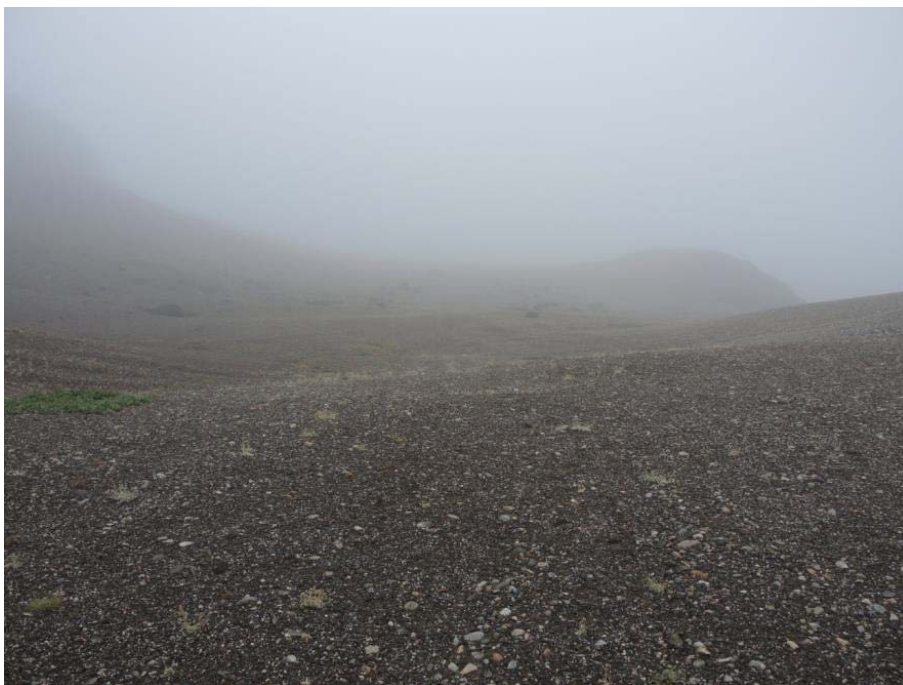
**Figur 32.** Skade nr. 6, 4. august 2015. Der er ikke den store forskel til situationen i 1998. Indvandringen af planter går meget langsomt.

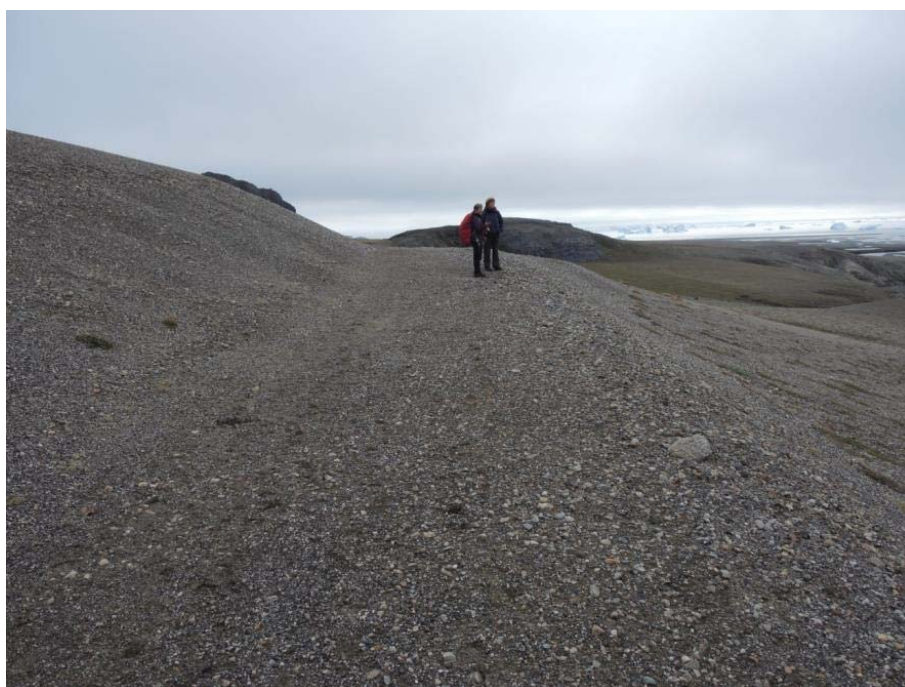
**Figur 5.** Samme sted som Figur 4, 4. august. 2015. Den stejle side til venstre for sporet er jævnet ud.

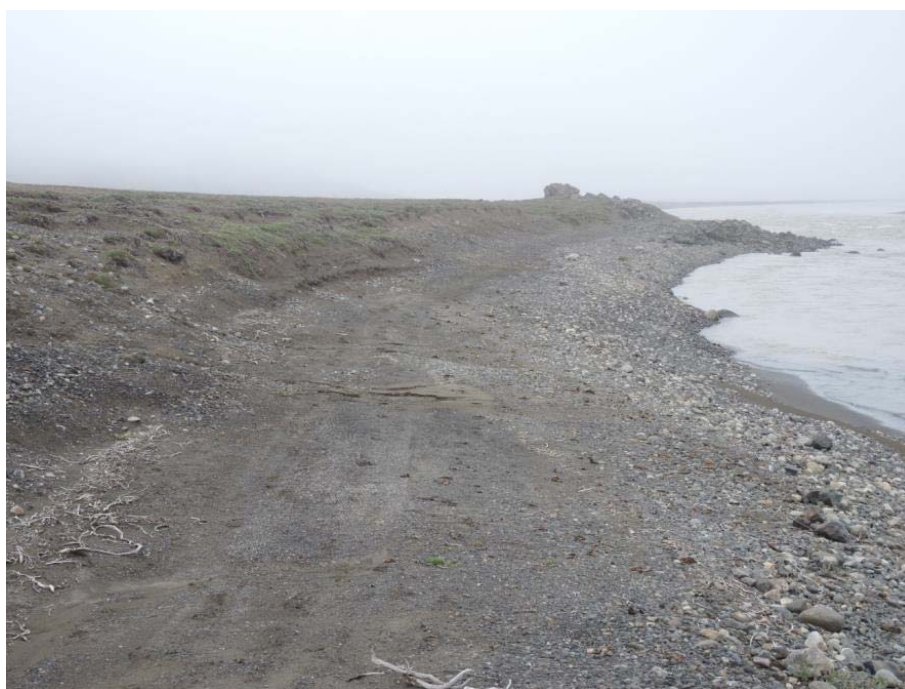
**Figur 9.** Samme sted som Figur 8, 4. august 2015. Her er de stejle brinker jævnet ud. På trods af at vandet må have været oppe over sporet, ses der stadig hjulaftryk.

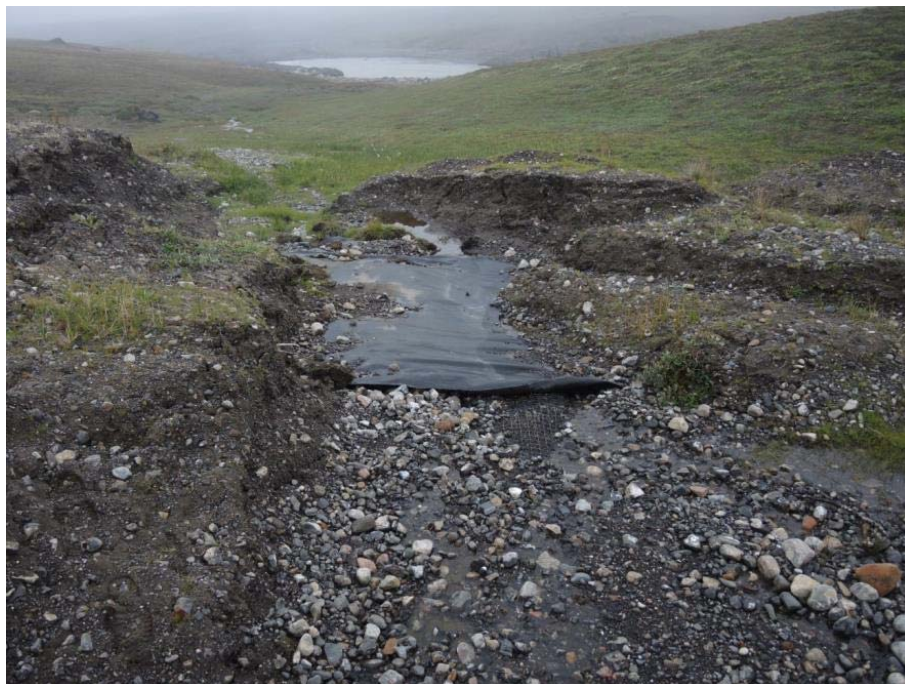
**Figur 18.** Overførslen ved km 20,0. Røret er fjernet, men fiberdug og *geo grid* ligger stadig på stedet, 4. august 2015.

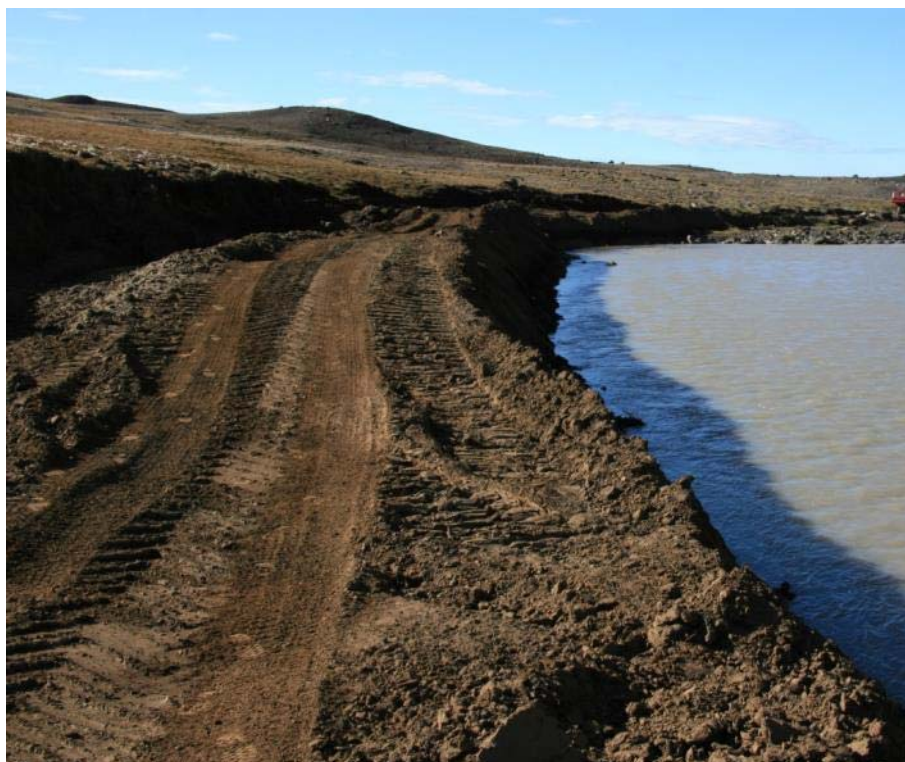
**Figur 19.** Opgivet kørespor (km 19,9), 28. august 2007. Sporet blev for blødt pga. optøet permafrost, og det blev forlagt til flodsengen.

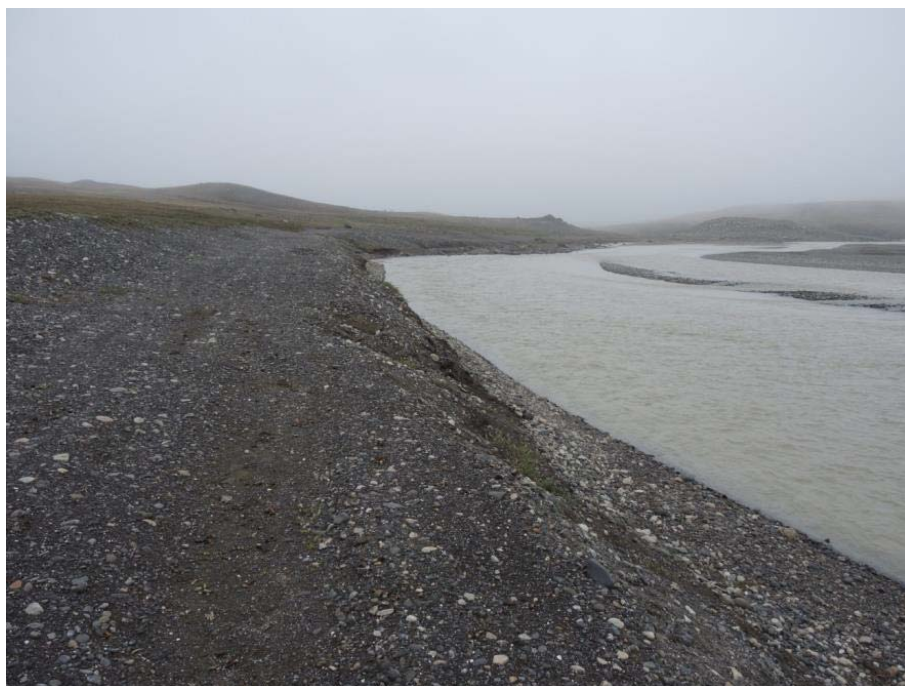
**Figur 20.** Samme sted som Figur 19, 4. august 2015. Sporet er blevet planeret, og der er lagt grus på.

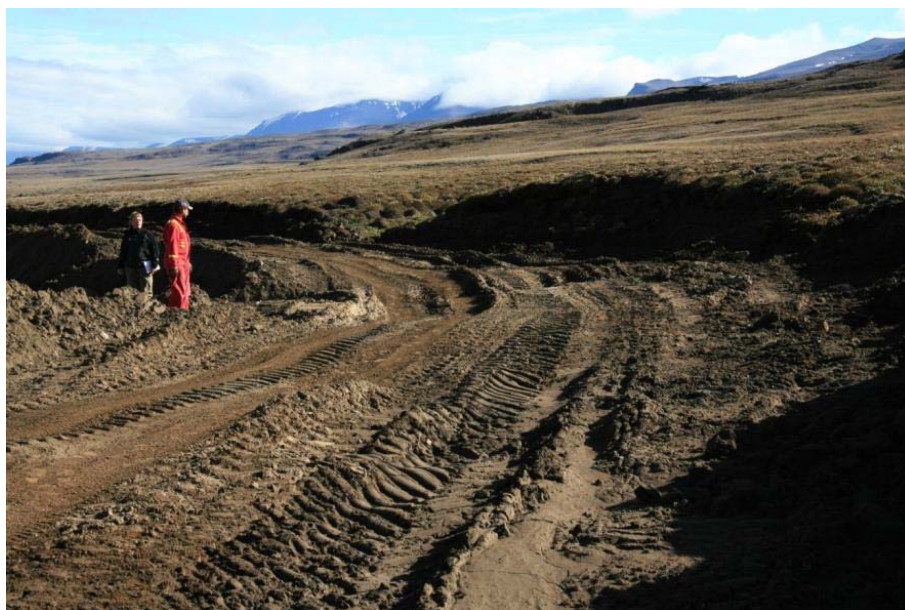
**Figur 21.** Opgivet kørespor (km 19,9), 28. august 2007. Sporet blev for blødt pga. optøet permafrost, og det blev forlagt til flodsengen.

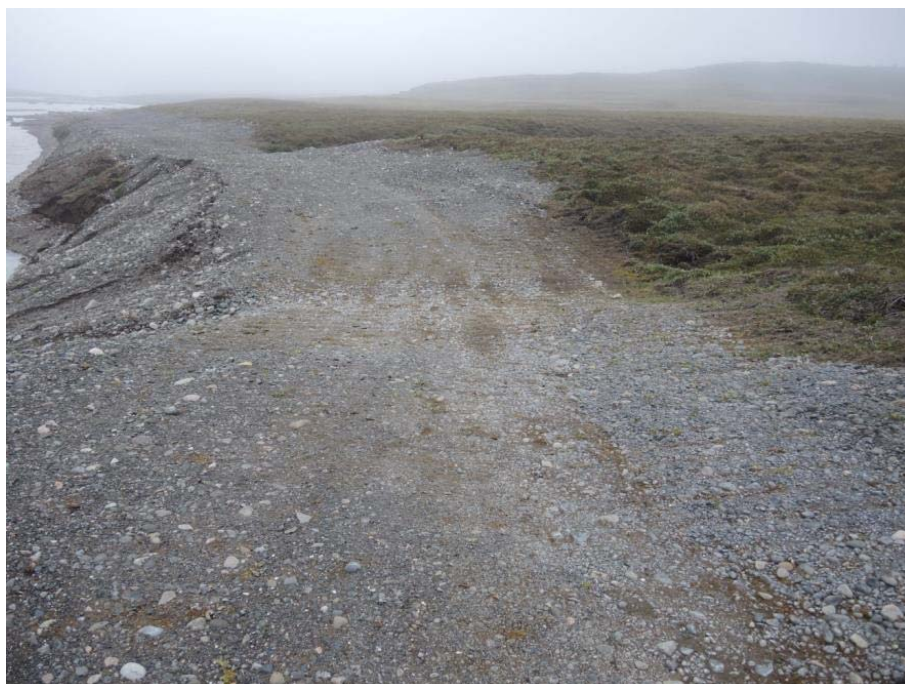
**Figur 22.** Samme sted som Figur 21, 4. august 2015. Sporet er blevet planeret, skrænterne jævnet ud og der er lagt grus på.

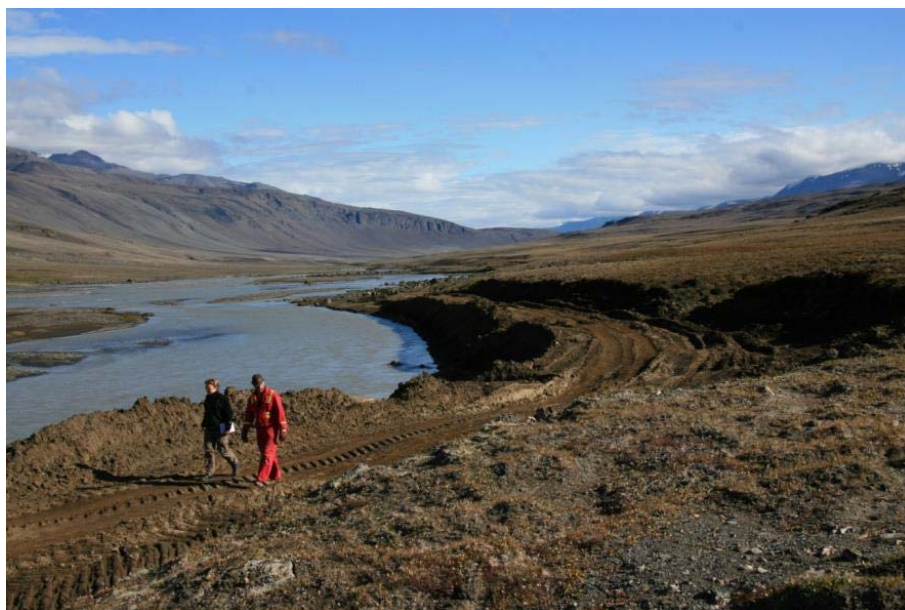
**Figur 23.** Opgivet kørespor (km 19,9), 28. august 2007. Sporet blev for blødt pga. optøet permafrost, og det blev forlagt til flodsengen.

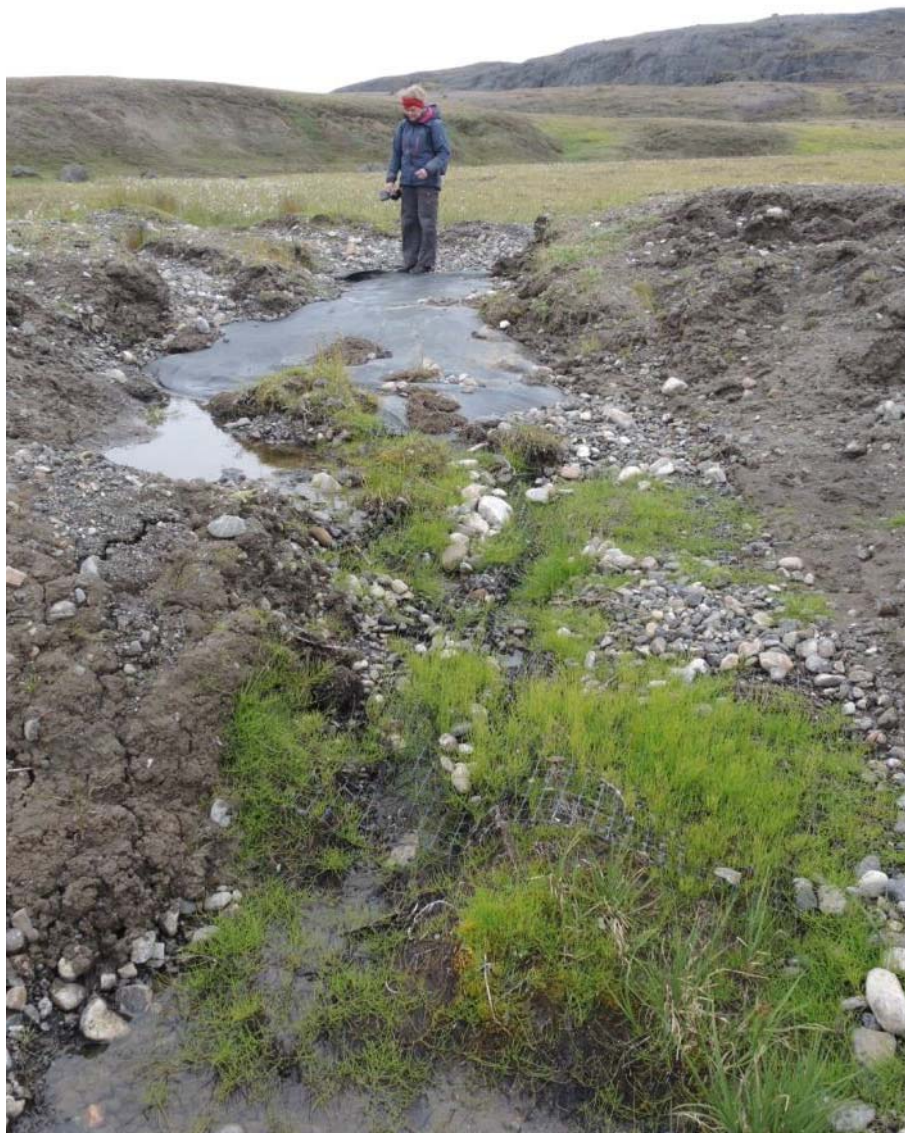
**Figur 28.** Fiberdug og *geo grid* blottet, hvor et underføringsrør er fjernet.
