# MILJØUNDERSØGELSER PÅ DISKO OG NUUSSUAQ, VESTGRØNLAND, AUGUST 2015

Teknisk rapport fra DCE – Nationalt Center for Miljø og Energi

nr. 90

2016

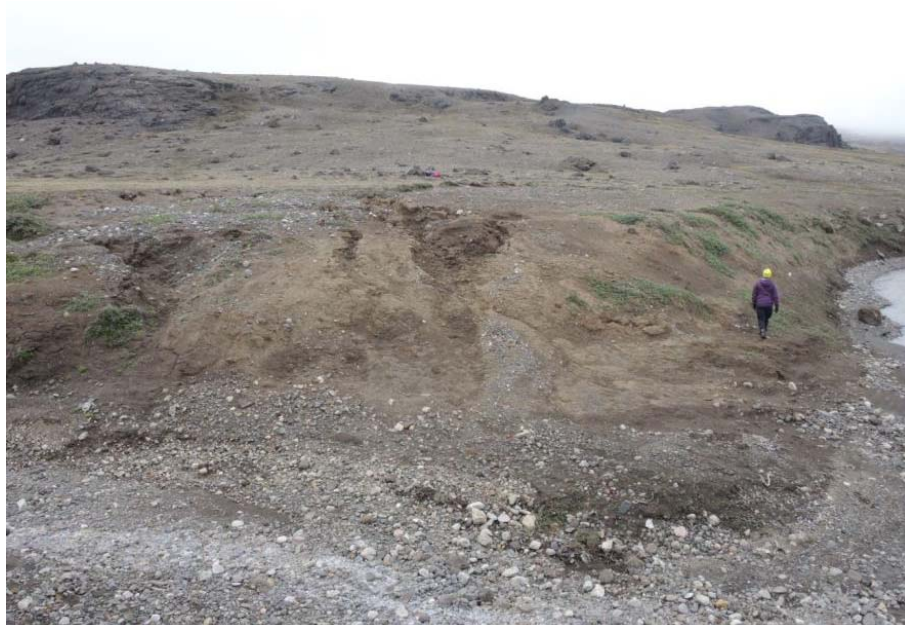
**Figur 1.** Nedkørsel på elvlejets vestside. Kørsel her blev opgivet på grund af den opståede thermokarst, der nu ses som to dybe erosionskløfter. 4. august 2015.

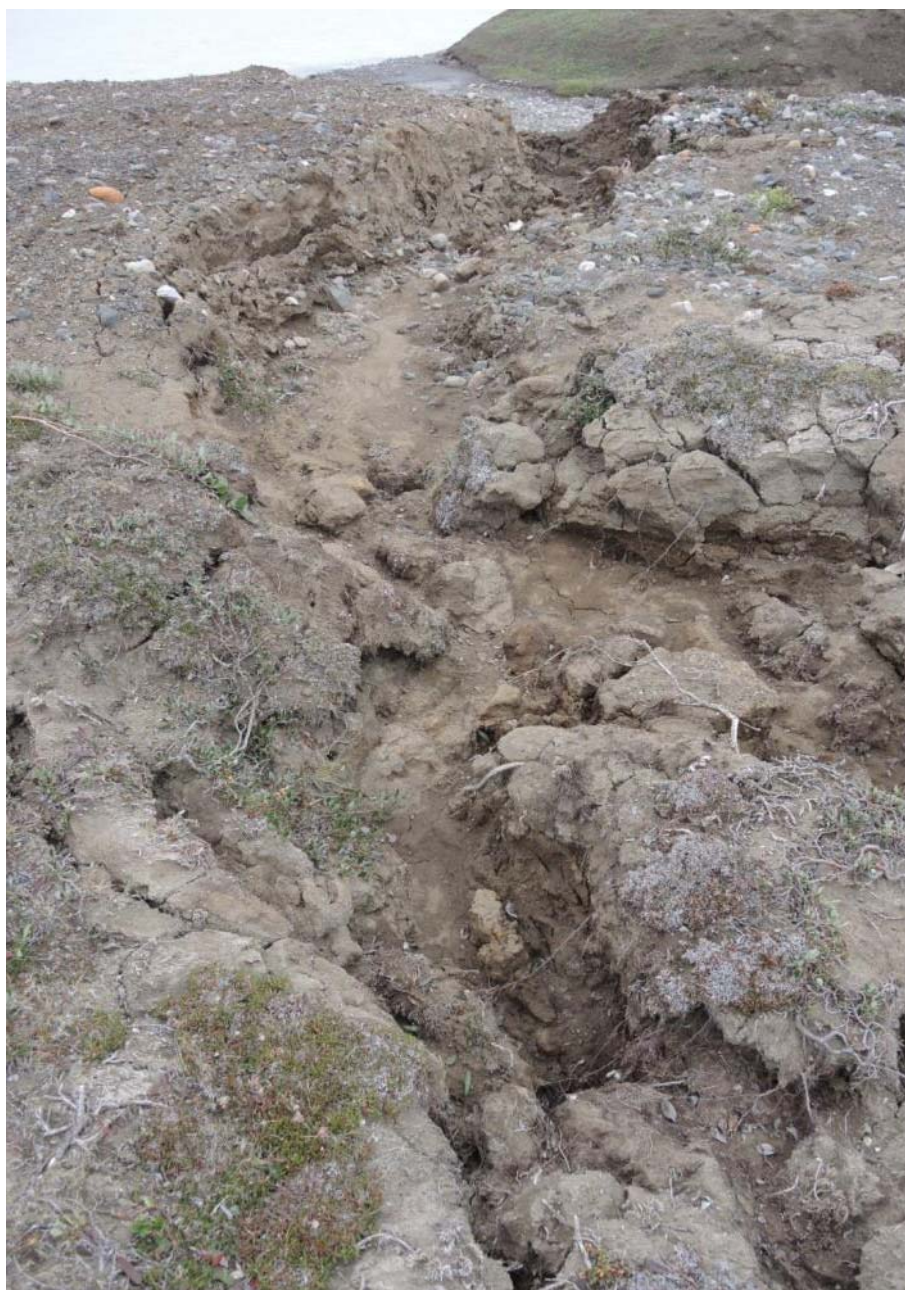
**Figur 3.** Fladen ovenfor vestsiden, hvor thermokarsten er tydelig.
