Restaurering af Gelså ved Bevtoft

Miljømæssig effekt i vandløb
og de vandløbsnære arealer

Faglig rapport fra DMU, nr. 110
1994

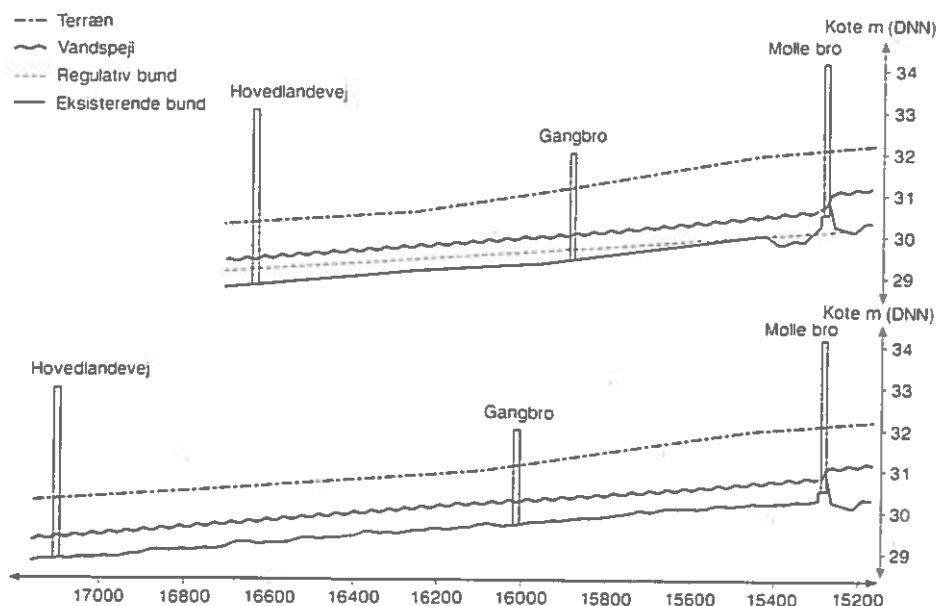
Figur 2.1 Eksempel på længdeprofil af Gelså ved Bevtoft før restaureringen i 1989 og det projekterede længdeprofil efter restaureringen

I tabel 2.1 er vist en liste over hvilke punkter forundersøgelsen til restaureringsprojektet indeholdt. Et eksempel på beregning af det nye længdeprofil over den pågældende strækning i Gelså ved brug af opmålingsdata og en hydrodynamisk model (MIKE 11) er vist i figur 2.1.

Over hele strækningen har vandløbet et fald på 1,8 m. Før restaureringen startede strækningen med et styrt ved Bevtøft Mølle på 0,6 m (figur 2.1). I projekteringen forventes de 0,3 m af styrtet anvendt til etablering af et stryg på de første 60 m, således at styrtet fjernes. Fra 60 m nede af det nye vandløb til 1450 m nede, anlægges vandløbet med et fald på $0,9 \text{ ‰}$, de næste 300 m blev projekteret til at få et fald på $0,65 \text{ ‰}$, mens de sidste 100 m får et fald på 2 ‰ . Det forholdsvis store projekterede fald på den nederste strækning, giver mulighed for eventuelt at fortsætte restaureringen nedstrøms Bevtøft på et senere tidspunkt.

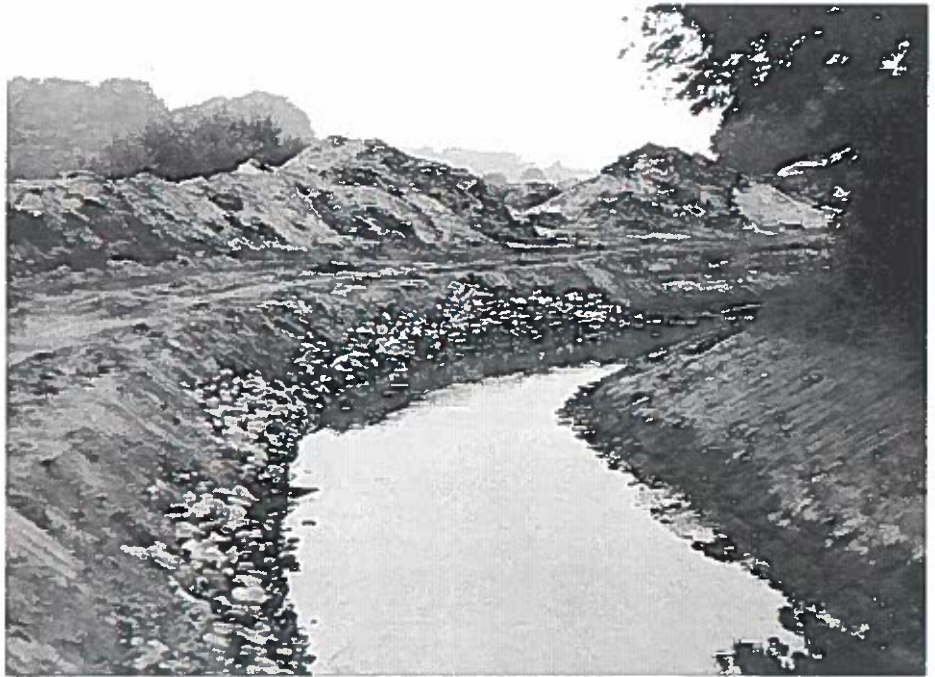
Stensikring af brink i ydersiden af mæanderbue i Gelså

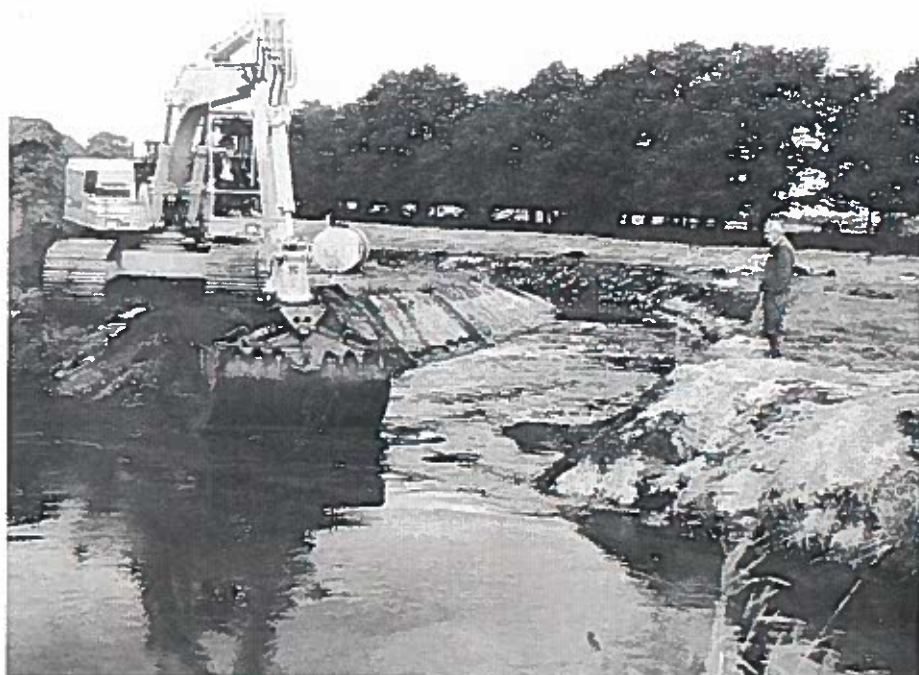
Åbning af nygravet mæanderbue i Gelså, september 1989

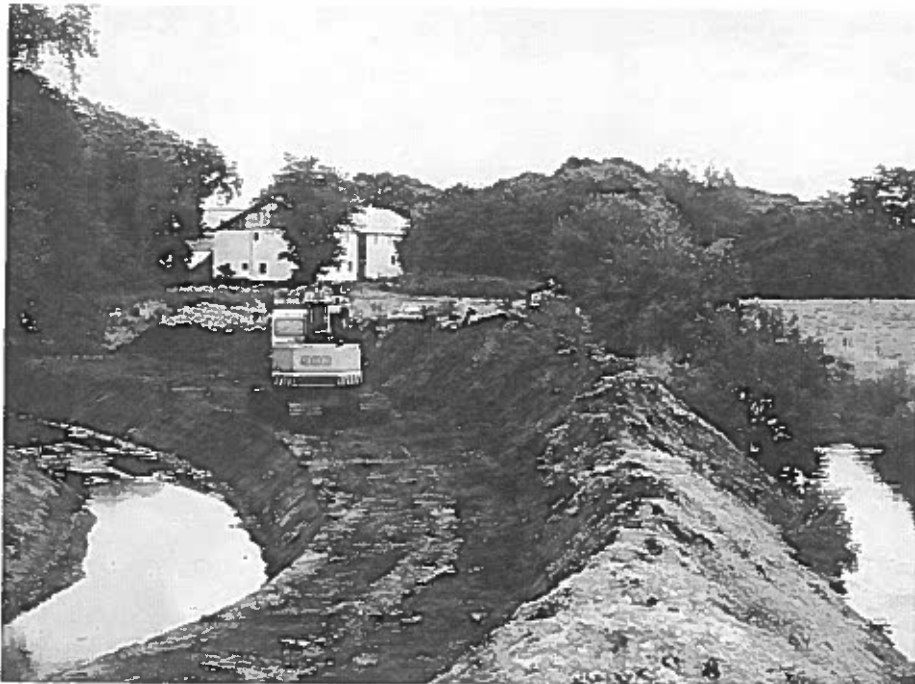
Reguleret løb af Gelså (højre) og nygravet mæanderbue (venstre) under etableringsfasen i august 1989

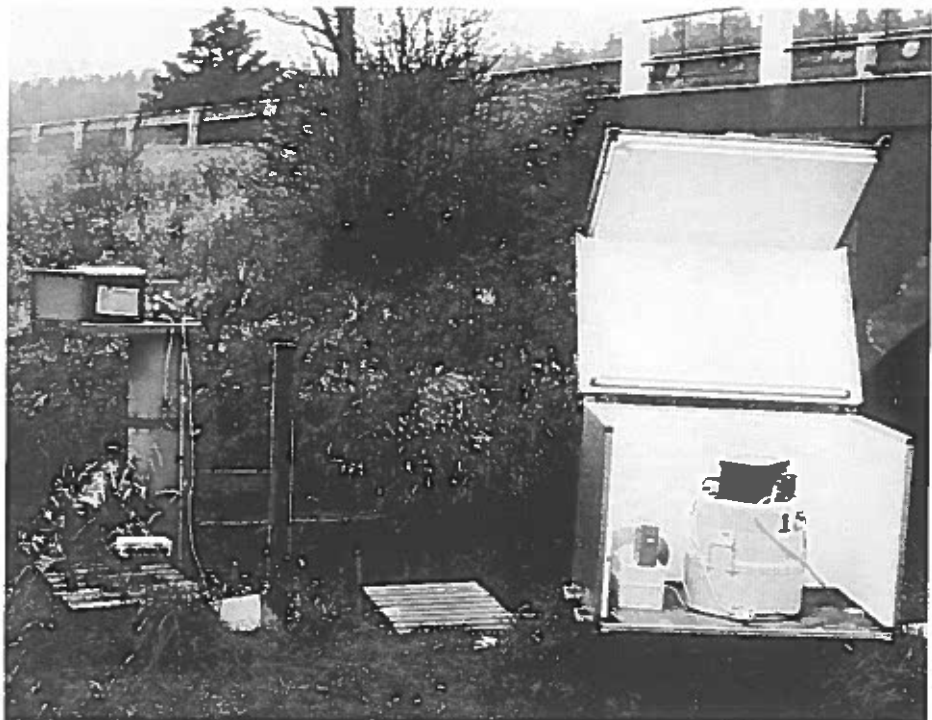
Eksempel på instrumentering af de tre vandkemiske målestationer i Gelså ved Bevtoft med automatisk vandprøvetager i termostateret skab (højre) og datalogger til registrering af vandstand (venstre)

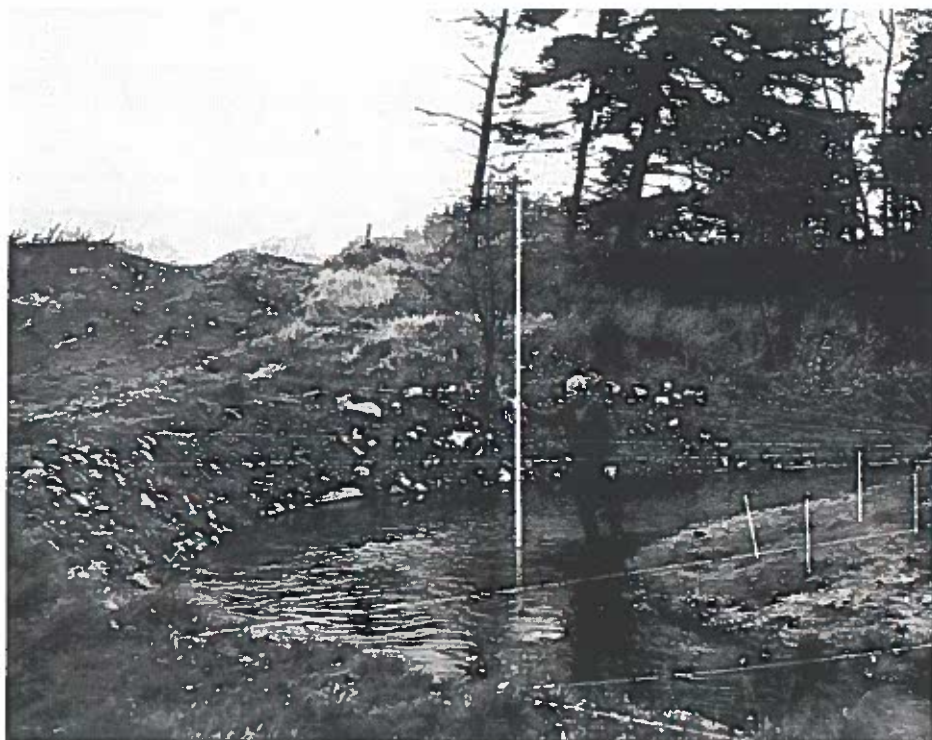
Eksempel på opmåling af tværsnitsprofiler i Gelså ved hjælp af snoretrækspejlinger

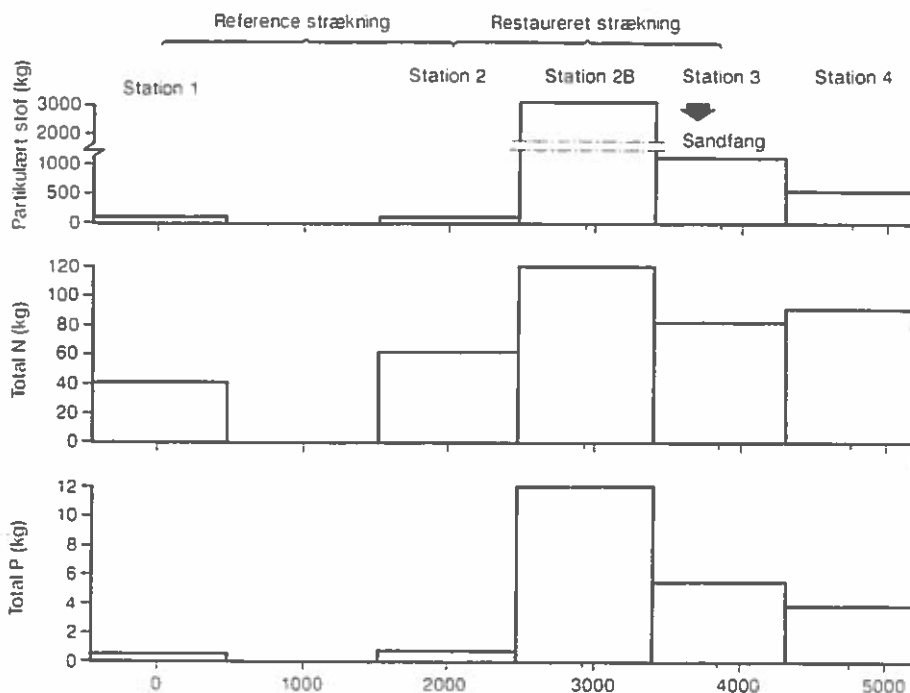
Figur 4.4 Beregnet transport af partikulært stof, total kvælstof og total fosfor ved 5 stationer i Gelså i forbindelse med åbning af en ca. 300 m mæanderbue i anlægsfasen af restaureringen.

En tilsvarende målekampagne ved åbning af en ca. 300 m mæanderbue viste samme tendens, med en stor overtransport af suspenderet stof, total kvælstof og total fosfor nedstrøms buen i forhold til opstrøms herfor (figur 4.4). Igen tilbageholdt sandfanget mere end halvdelen af det mobiliserede suspenderede stof. Sandfanget havde samme effekt for total fosfor, der overvejende var på partikulær form. Det samme var derimod ikke tilfældet for total kvælstof, hvor transporten ikke steg så meget og sandfanget ikke havde samme tilbageholdende effekt, fordi det mobiliserede kvælstof overvejende var bundet til let transporterbart organisk materiale. Overtransporten blev sporet op til 2 km nedstrøms for mæanderbuen, men kunne ikke registreres ved en station 8 km nedstrøms herfor.

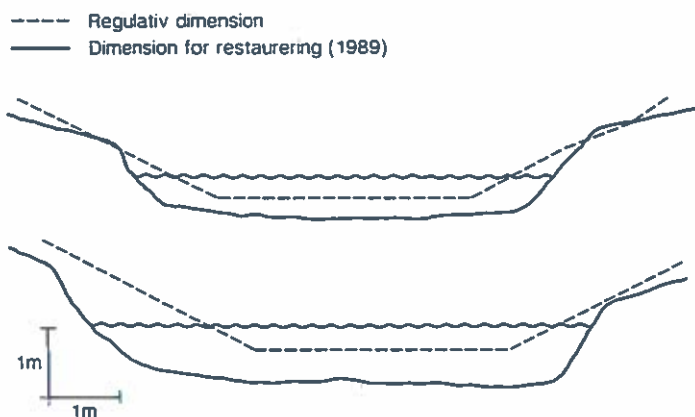
Figur 5.2 Eksempler på de overbrede og -dybe tværprofiler i den regulerede Gelså ved Bevtoft før restaureringen i 1989, set i forhold til de regulativmæssigt fastlagte dimensioner

I det udrettede løb af Gelså ved Bevtoft var åens skikkelse i 1989 både bredere og dybere end fastsat i det gældende regulativ (figur 5.2). Som en konsekvens af restaureringen blev vandløbets dimensioner ændret, idet både bundbredden, vandløbets overbredde og tværsnitsarealet blev reduceret (tabel 5.1). Udover en generel mindskelse af Gelså's dimensioner blev der ved restaureringen også introduceret en større fysisk variation (figur 5.3). I forhold til de ret ensartede forhold vedrørende vandløbsbredden og vanddybden i den tidligere udrettede og kanaliserede Gelså, blev der genskabt en mere naturlig variation i bredde og dybdeforholdene i åen (figur 5.3).

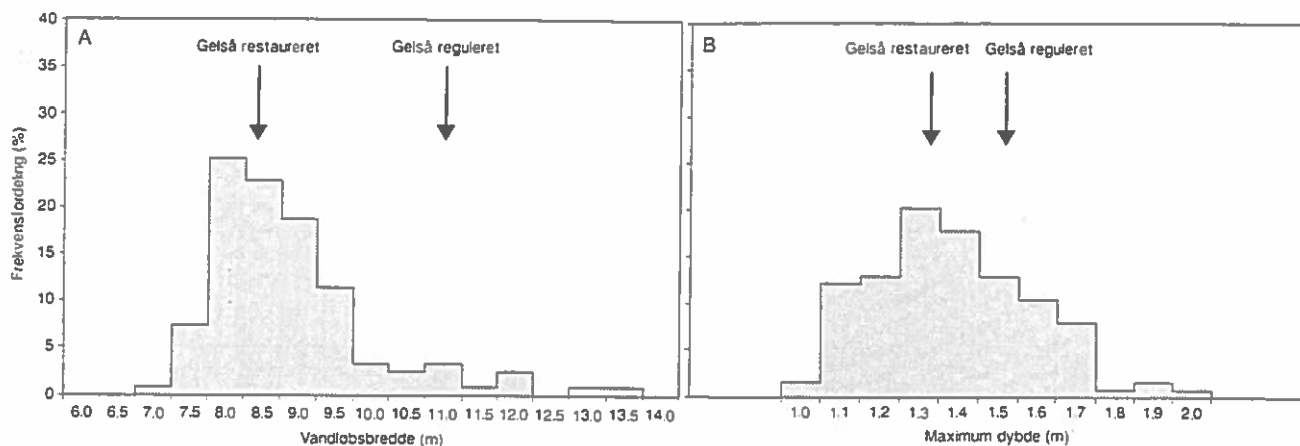
Figur 5.3 Gelsåens middelbredde (A) og maximumdybde (B) før og efter restaureringen i 1989, samt fordelingen af bredder og maximumdybder i de 110 opmålte tværprofiler 2 år efter restaureringen.

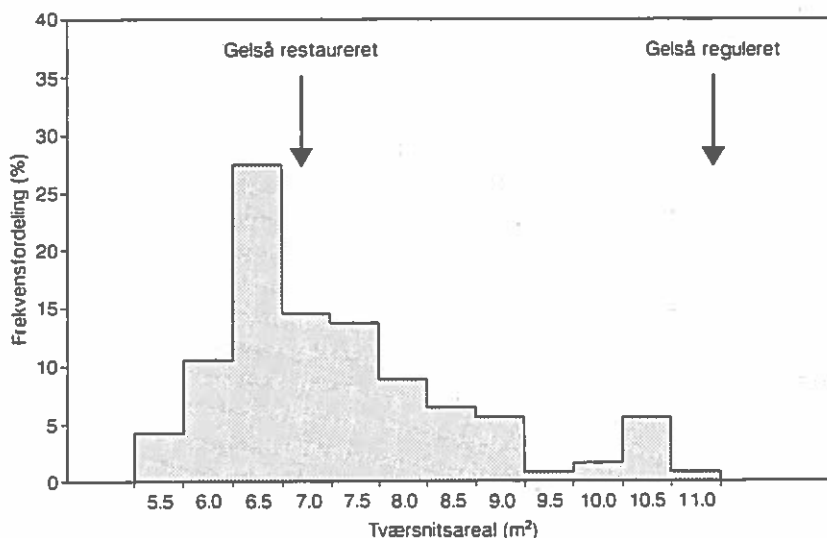
Figur 5.5 Middel tværsnitsareal i den regulerede og restaurerede Gelså, samt fordelingen af tværsnitsarealer i de 110 opmålte tværprofiler 2 år efter restaureringen.

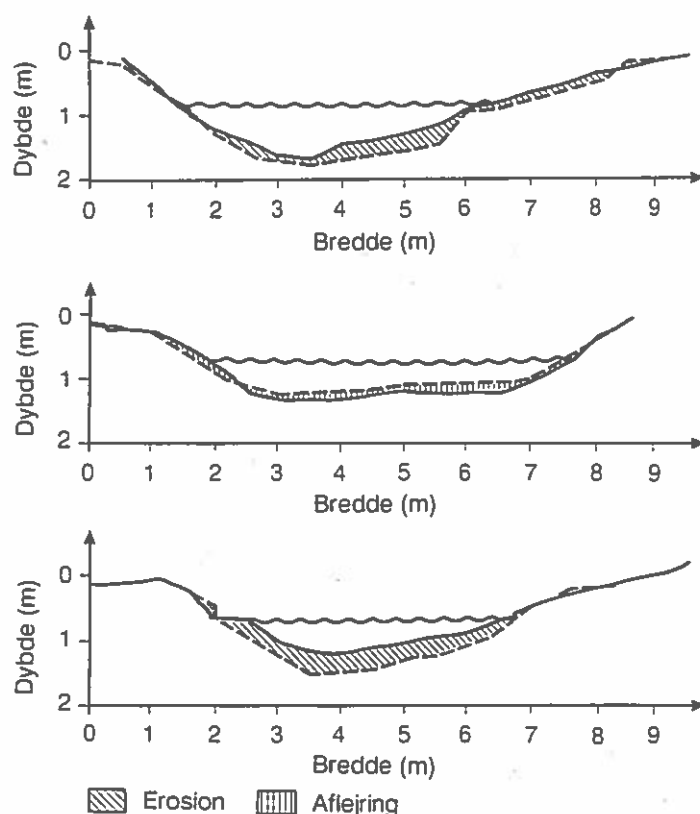
Figur 6.1 Eksempler på ændringer i Gelsåens skikkelse i perioden efter restaureringen

Sedimentmobiliseringen i forbindelse med erosion af bund og brinker i det nygravede forløb på den restaurerede strækning er opgjort ud fra opmålinger af 120 tværprofiler på 11 delstrækninger af 20 meters længde. Opmålinger blev gennemført umiddelbart efter restaureringens afslutning, i foråret 1990 og i foråret 1991. Ud fra opmålingerne er der beregnet en bruttomobilisering og en nettomobilisering, som er erosion minus aflejring. Eksempler på konstaterede ændringer i udvalgte repræsentative tværprofiler er vist i figur 6.1.

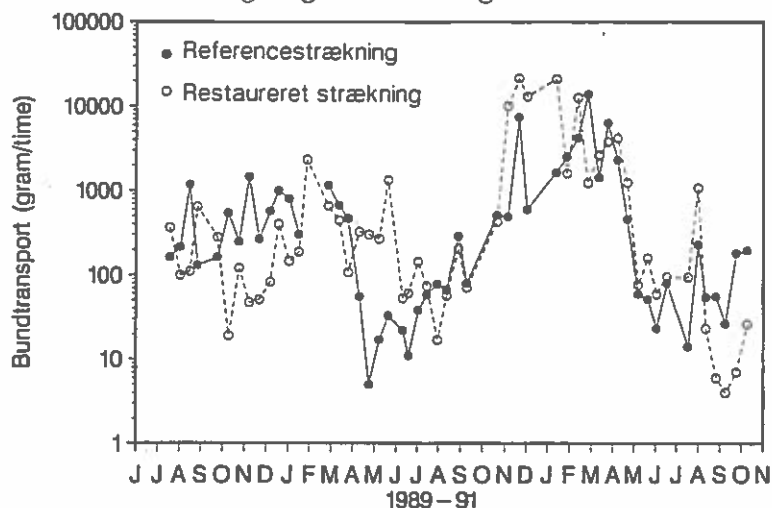
Figur 6.3 Bundtransporten af sediment på referencetrækningen og udgangen af den restaurerede strækning igennem perioden juni 1989 til november 1991

I figur 6.3 er den målte transport af sediment langs vandløbsbunden vist for en målestation umiddelbart nedstrøms for den restaurerede strækning, og en station ved indgangen til den opstrøms referencetrækning. Bundtransporten var i den første vinterperiode efter restaureringen (oktober 1989 til marts 1990), generelt mindre fra den restaurerede strækning end på referencetrækningen (figur 6.3). Bundtransporten var meget stabil på referencetrækningen igennem hele vinterperioden, hvorimod der ses en stigning fra den restaurerede strækning igennem vinteren, som modsvarer en stigning i vandføringen.

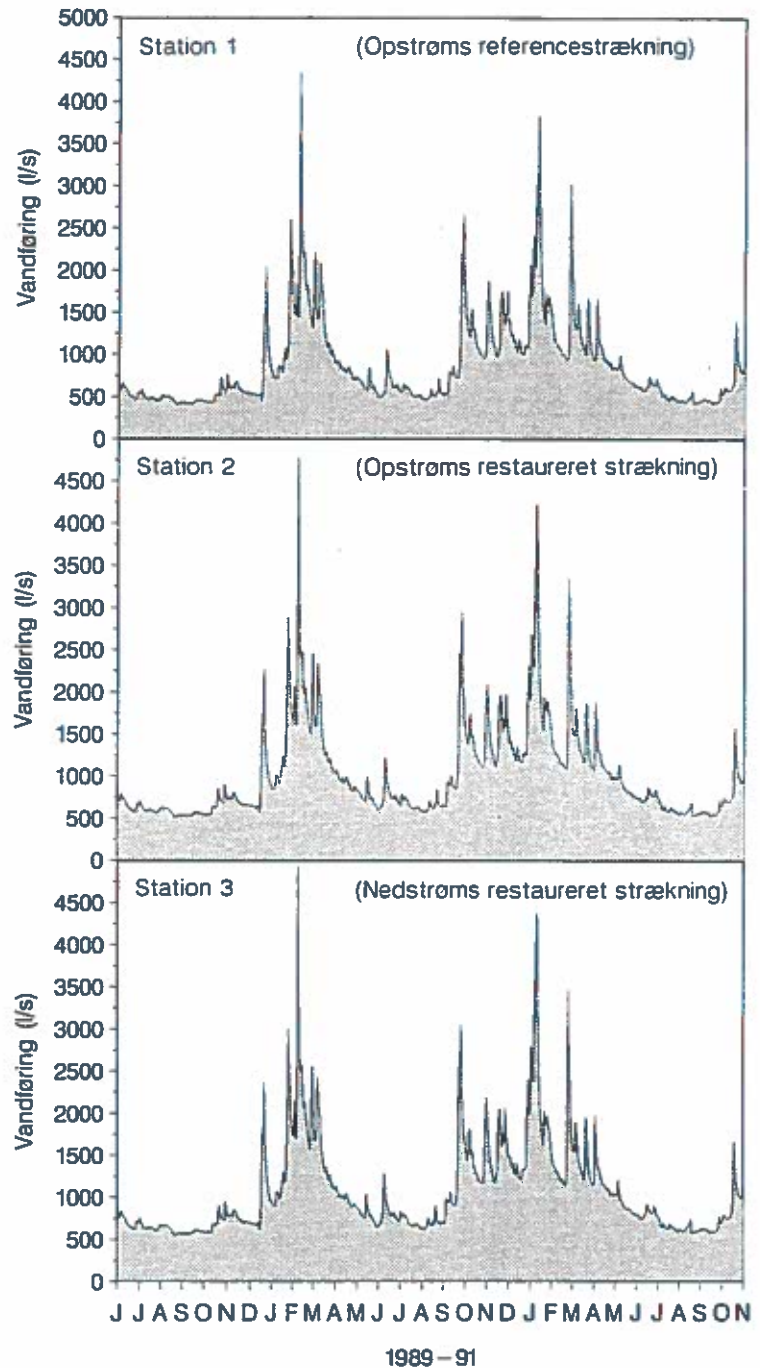
Figur 7.1 Døgnmiddeafstrømningen ved de tre målestationer i Gelså Å igennem perioden juni 1989 til november 1991

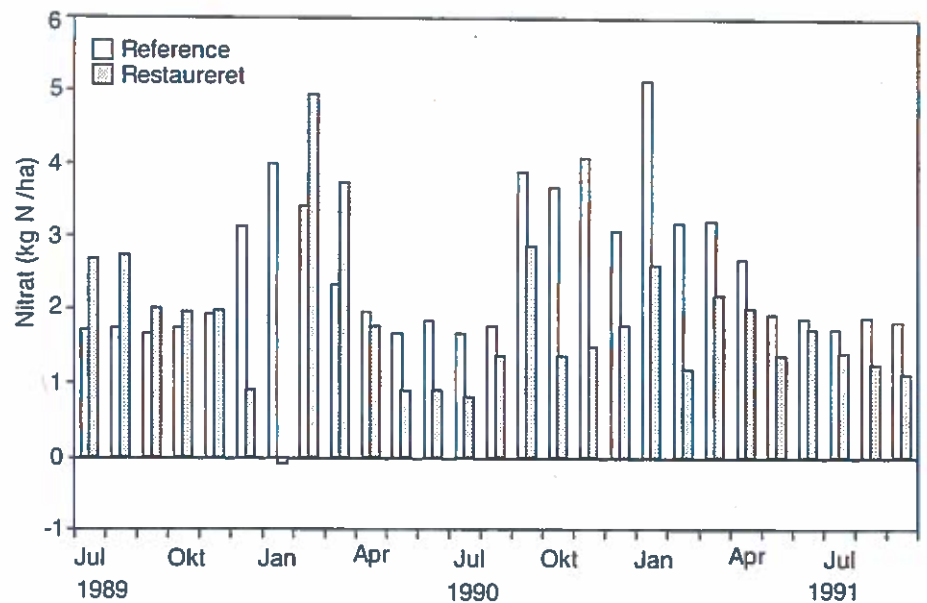
Figur 7.3 Månedlig massebalance for nitrat i perioden juli 1989 til september 1991 beregnet for henholdsvis referencestrækningen og den restaurerede strækning (bemærk, at tallene er arealvægtede).

Den månedlige massebalance for nitrat på referencestrækningen og den restaurerede strækning er vist i figur 7.3. I de to første måneder med stor vandføring i Gelså, efter restaureringens afslutning (december 1989 og januar 1990), faldt tilførslen af nitrat til den restaurerede strækning, i modsætning til en stigning i tilførslen til referencestrækningen. I januar 1990 forekom endog et nettotab af nitrat over den restaurerede strækning (figur 7.3). I de følgende to måneder (februar og marts) blev der konstateret en større tilførsel af nitrat til den restaurerede strækning, end til referencestrækningen.

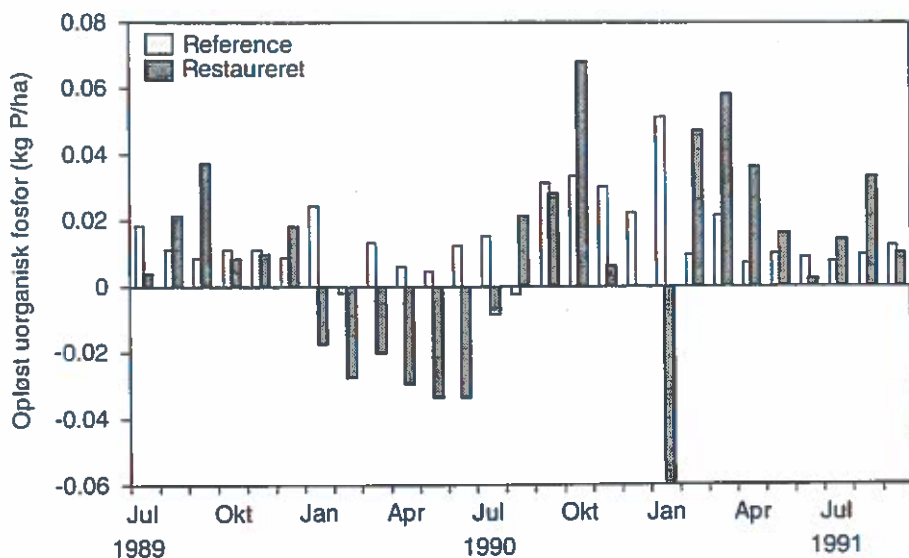
Figur 7.5 Månedlig massebalance for opløst uorganisk fosfor i perioden juli 1989 til september 1991 beregnet for henholdsvis referencetrækningen og den restaurerede strækning (bemærk, at tallene er arealvægtede).

Årsagen til nettotilbageholdelsen af opløst fosfat på den restaurerede strækning i 1989/90 var formentlig et stort optag af fosfor i planter og alger i foråret 1990. Den månedlige massebalance for opløst fosfat viser også, at der i forårs månederne skete en nettotilbageholdelse på den restaurerede strækning (figur 7.5).

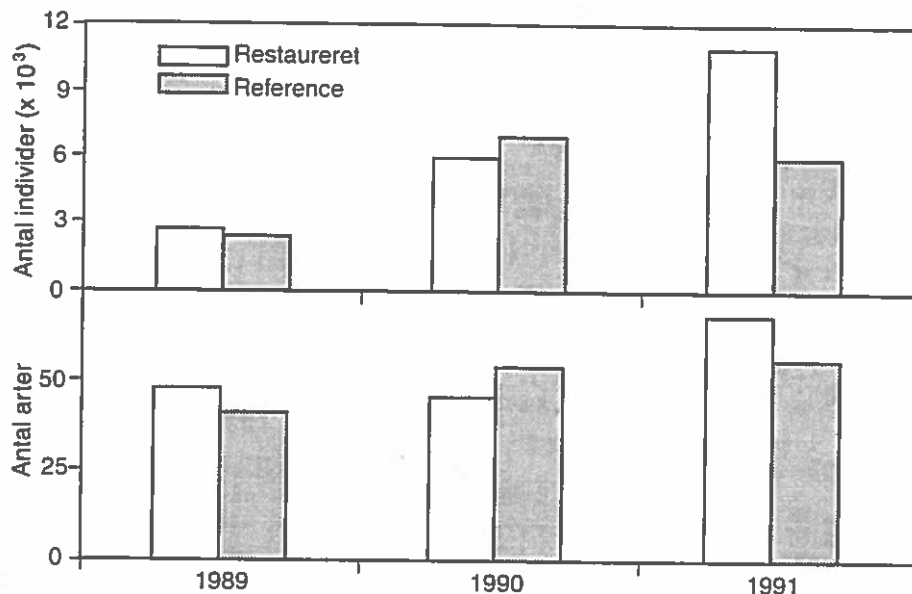
Figur 8.4 Antal individer af smådyr og antal smådyrsarter i Gelså bestemt henholdsvis på referencestrækningen og den restaurerede strækning i 1989, 1990 og 1991

I 1990 var der stadig stor lighed med hensyn til antal arter og antal individer mellem de to strækninger (figur 8.4). Det viser, at indvandringen af smådyr til den restaurerede strækning skete hurtigt. Som i 1989 var det ferskvandstanglopper og *Baetis sp.*, der dominerede på begge strækninger. På den restaurerede strækning udgjorde *Baetis sp.* 30% af smådyrsfaunaen og *Gammarus* udgjorde 10%, mens dominansforholdet mellem de to arter var uændret på referencestrækningen sammenlignet med 1989. Dette kan skyldes, at *Baetis sp.* bl.a. lever af at skrabe alger fra sten, og der blev netop efter restaureringen konstateret store algeforekomster, formentlig fordi der ikke var nogen vandplanter til at skygge algerne væk.

Der er dog en klar tendens til i 1990, at både antallet af arter og antallet af individer var lavere på den restaurerede strækning i forhold til referencestrækningen (figur 8.4). Dette forhold skyldes formentlig, at vegetationen endnu var dårligt udviklet på den restaurerede strækning (figur 8.1), samt at sten og grus var overljet med sand.

I 1991 var der sket en tydelig forøgelse i både antallet af arter og i antallet af smådyr på den restaurerede strækning sammenlignet med referencestrækningen (figur 8.4). Denne forøgelse på den restaurerede strækning må tilskrives, at vandløbsbunden er blevet mere stabil, antallet af levesteder er øget og at bredzonen er blevet udvidet. Tabel 8.2 giver en oversigt over de hyppigst forekommende smådyr på de to strækninger i 1991.

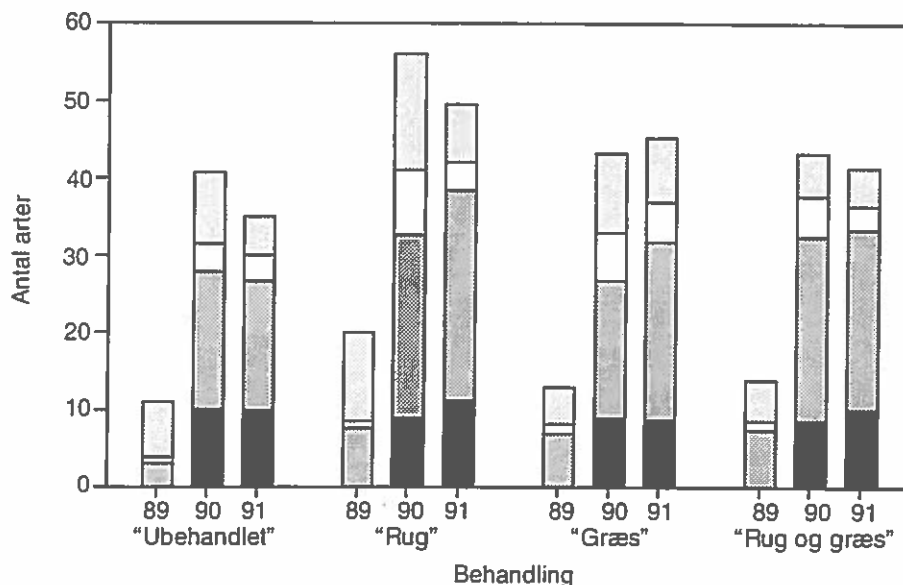
Figur 9.1 Ændringer i artsantallet for forskellige vådbundsarter (W og WG) og tørbundsarter (DG og DR) i relation til behandling af åbrinkerne i Gelså ved Bevtoft i perioden 1989-91.

Andre+ ruderat, tørbund (DR)
 Græsser, tørbund (DG)
 Andre, vådbund (W)
 Græsser, vådbund (WG)

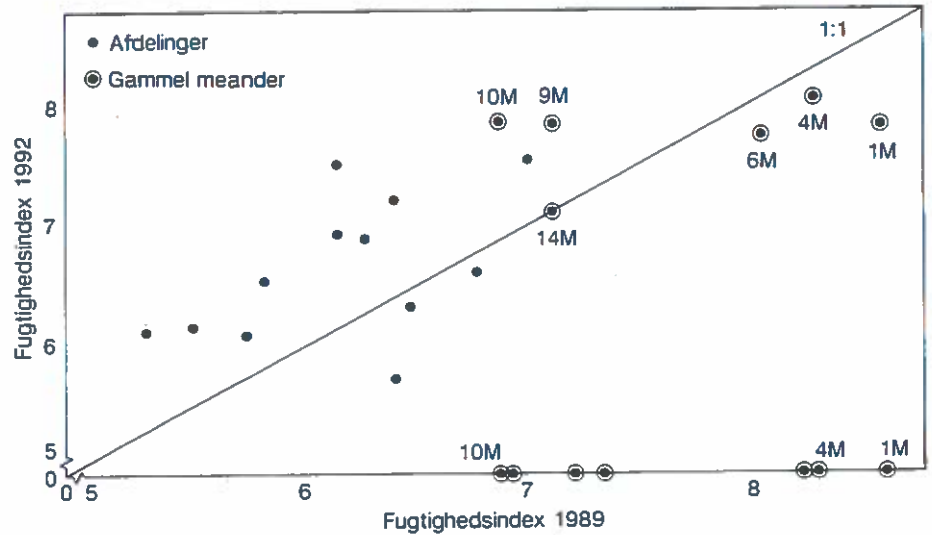
Figur 9.7 Fugtighedsindeks (vægtet Ellenberg fugtighedsværdi for karteringsdata) for afdelingerne ved karteringen i 1992 som funktion af indeks i 1989. Afdelinger (1M, 4M og 10M), der er beliggende i det indrammede felt på y-aksen, blev helt eller delvist bortgravet for at give plads til det nye åløb. Numrene er afdelingsnumre.

Ved at anvende Ellenbergs fugtighedsværdi for de enkelte arter (jvf. Hald og Petersen 1992) og vægte disse værdier i forhold til arternes forekomst i de enkelte afdelinger, er et fugtighedsindeks for 1989 og 1992 udregnet. Under forudsætning af, at de klimatiske forhold har været uændret i perioden, kan man således få et udtryk for ændringer i fugtighedsforholdene. De i 1989 mest fugtige afdelinger er enten blevet til nyt å-løb eller de er blevet mere tørre, mens de tørreste afdelinger i 1989 er blevet fugtigere (figur 9.7). Hvis der i det følgende ses bort fra to afdelinger (6M og 14M), som har ændret driftsform fra 1989 til 1992 (jvf. figur 9.2 og 9.3), er specielt resterne af to afdelinger (1M og 4M), som var blandt de trykvandspåvirkede afdelinger, blevet tørrere. To afdelinger (9M og resterne af afdeling 10M) er blevet fugtigere. Forskellen i reaktion på å-genopretningsprojektet i de tidligere meandre kan skyldes, at afdræningsforholdene i de tre delvist bortgravede afdelinger har været forskellig. Resterne af afdeling 10M havde således ikke direkte overfladisk afløb til åen, mens resterne af afdeling 1M og 4M afdrænedes direkte til åen.
