# MILJØUNDERSØGELSER PÅ DISKO OG NUUSSUAQ, VESTGRØNLAND, AUGUST 2015

Teknisk rapport fra DCE – Nationalt Center for Miljø og Energi

nr. 90

2016

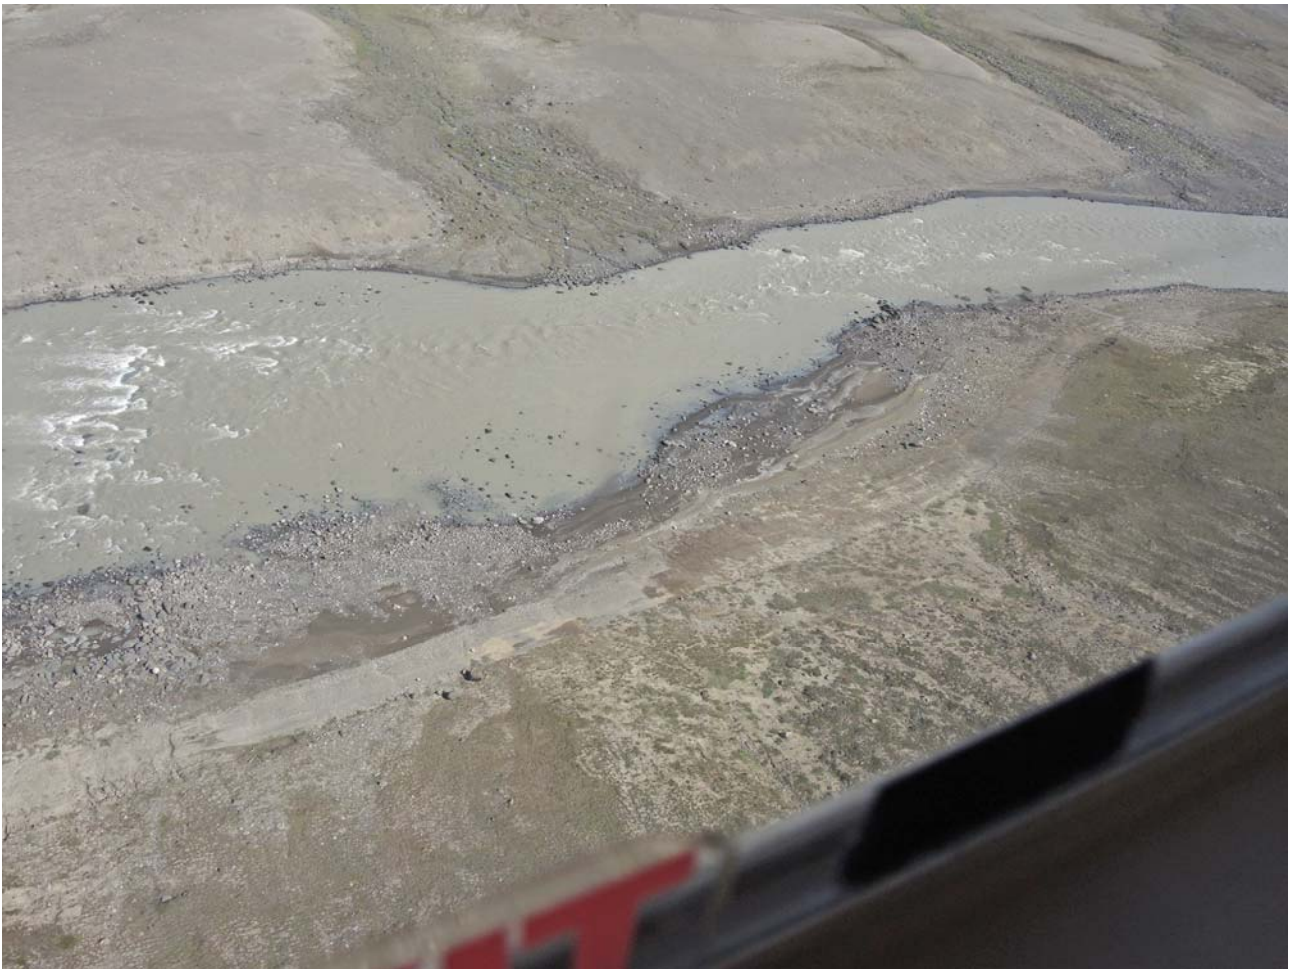
Sporet er tillige meget tydeligt fra luften og fremstår tydeligt på Google Earth's satellitbilleder fra 2012.

**Figur 6.** Del af køresporet set fra luften 30. juli 2015.

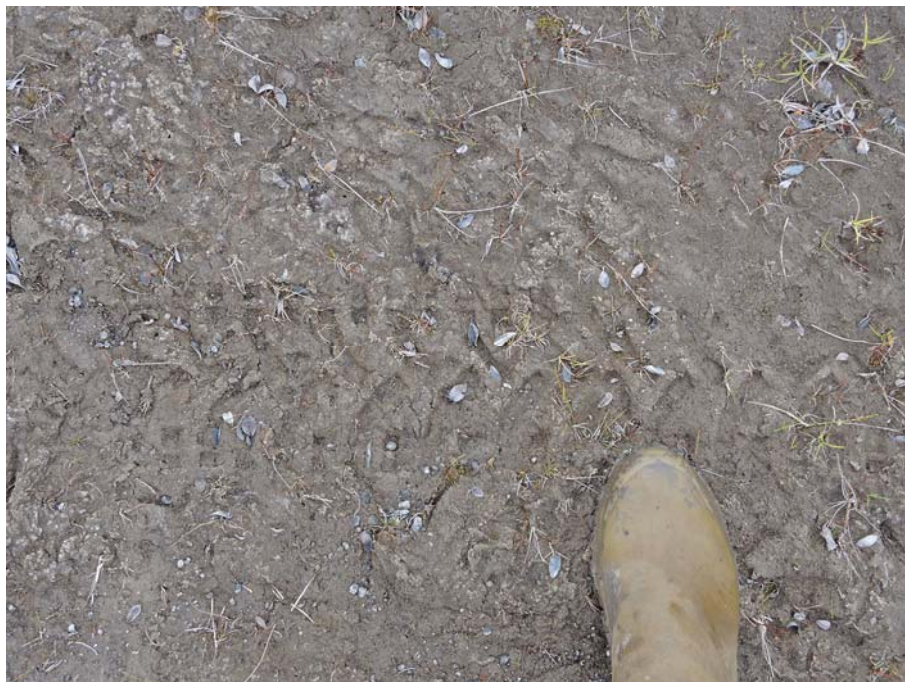
Der sås nogle steder i køresporet spor fra mindre køretøjer, som ikke kan være afsat af Green Minings køretøjer, da de havde andre dækmønstre (Figur 8).

**Figur 8.** Spor fra mindre køretøj (ATV?) formentlig afsat efter at Green Mining har forladt området.

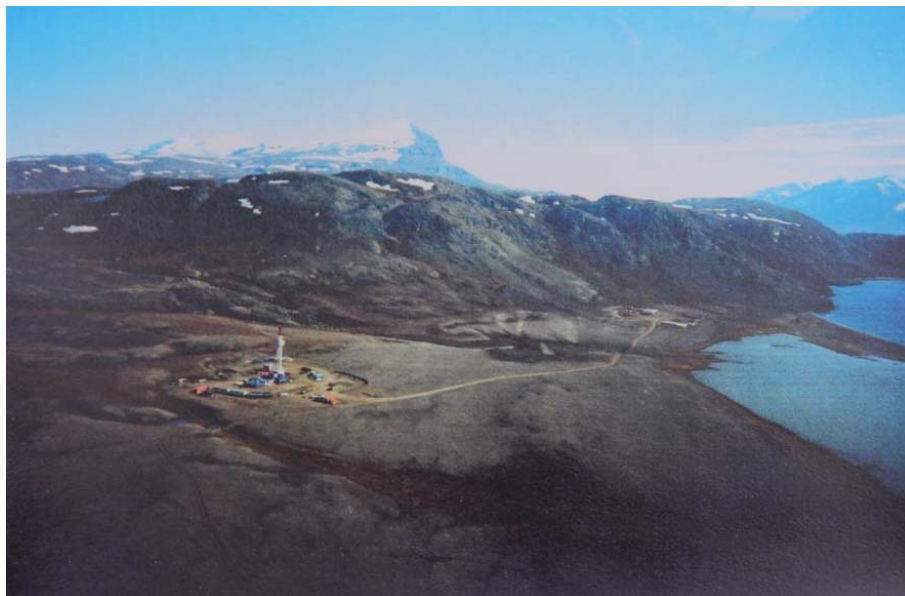
**Figur 2.** Landingspladsen, *tank farm* og i baggrunden *storage area* og *base camp*, sommer 1996. Bemærk de mange kørespor og terrænpåvirkninger. Foto fra *Well History Report* (grønArctic 1996).

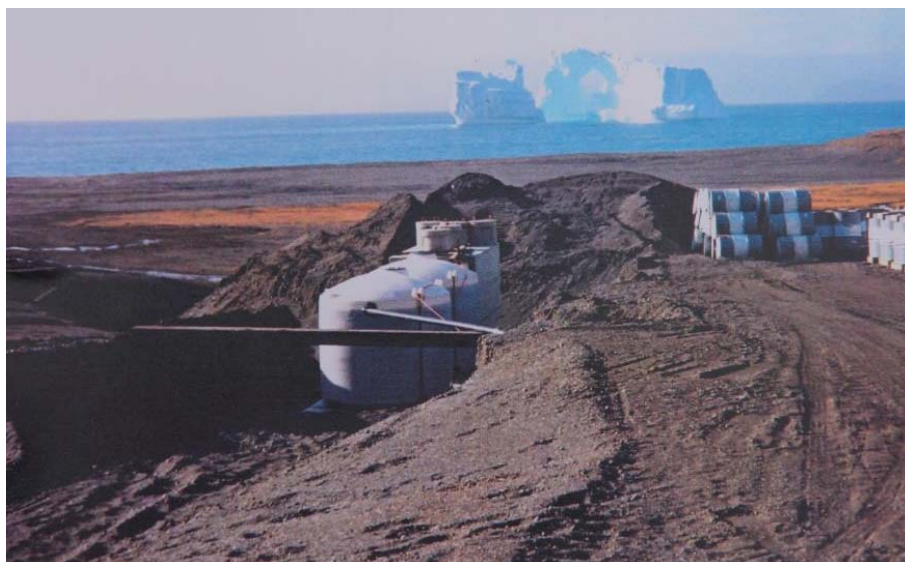
**Figur 6.** Kloaksystemet ved base camp, sommer 1996. Der blev arbejdet meget i terrænet i dette område. Foto fra *Well History Report* (grønArctic 1996).

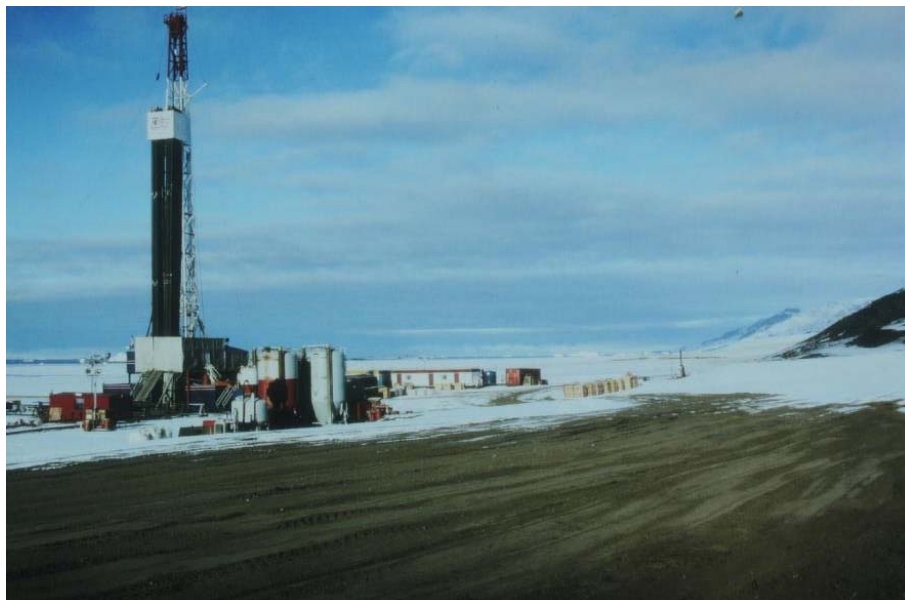
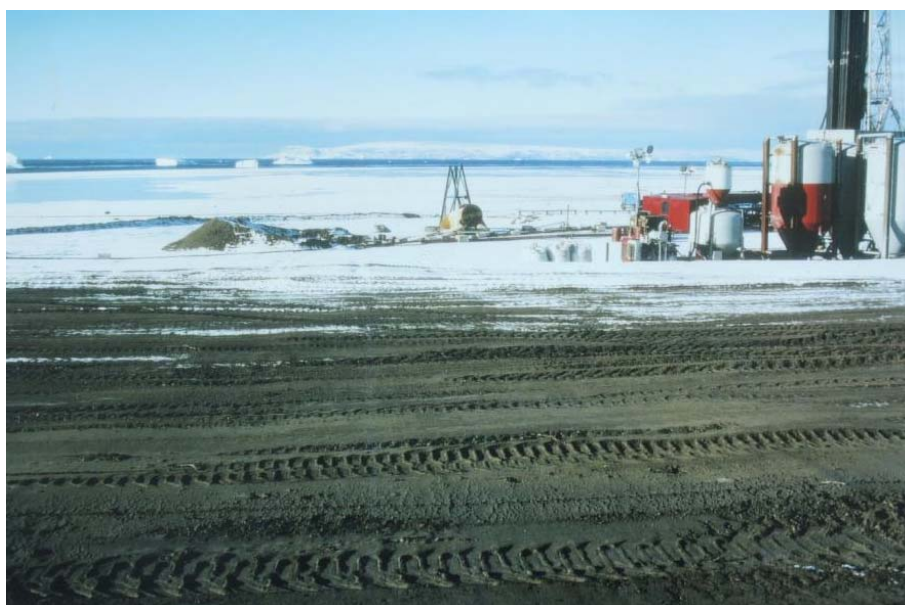
**Figur 7 (to fotos).** Selve borestedet og grusfladen (i forgrunden), hvor der er spredt *cuttings*, september 1996.

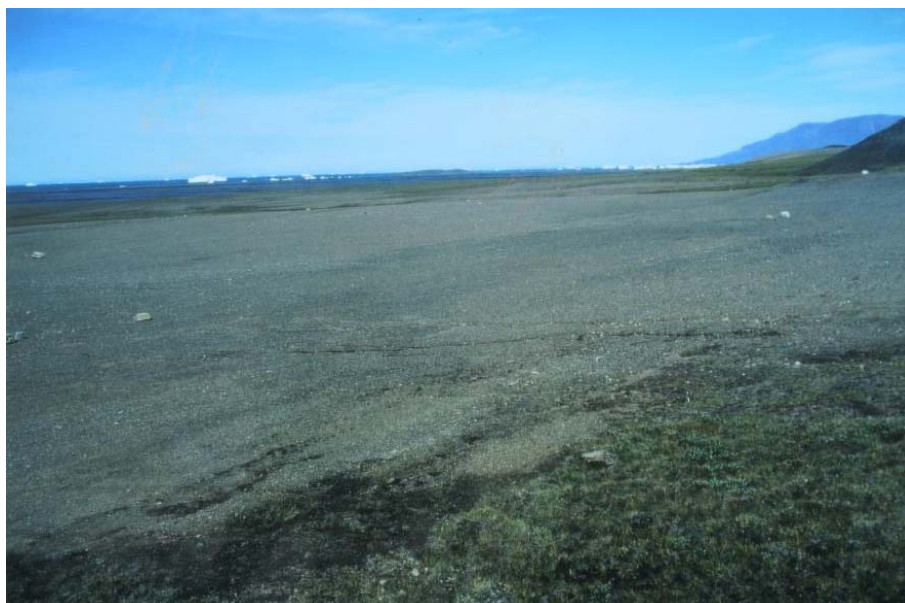
**Figur 8.** Grusfladen, hvor bore-tårnet stod, og hvor der blev spredt *cuttings* (anes som mørke skygger), 15. juli 1998.

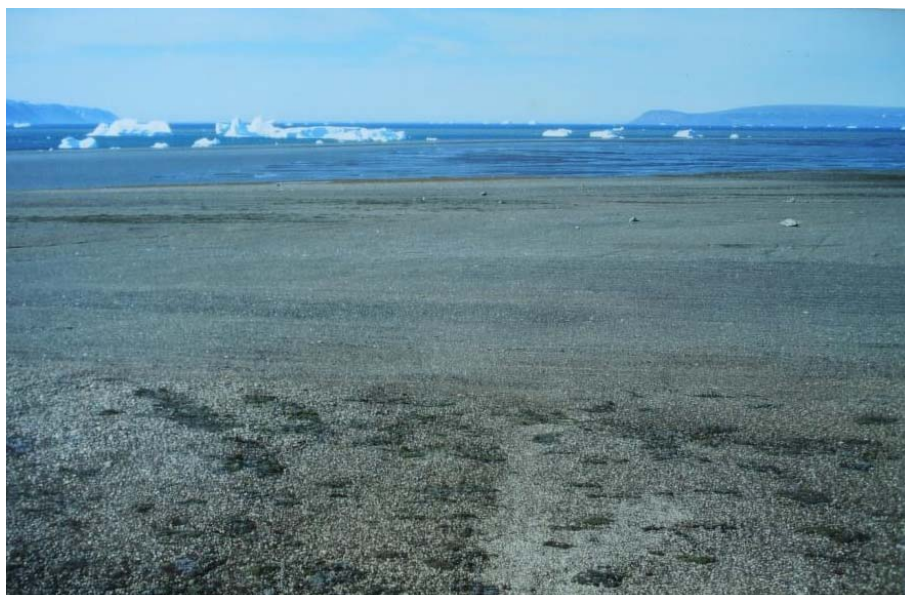
**Figur 9.** Grusfladen, hvor bore-tårnet stod, og hvor der blev spredt *cuttings* (anes som mørke skygger). *Flare pit*'en ses lige foran den store, flade, lyse sten til højre. 15. juli 1998.

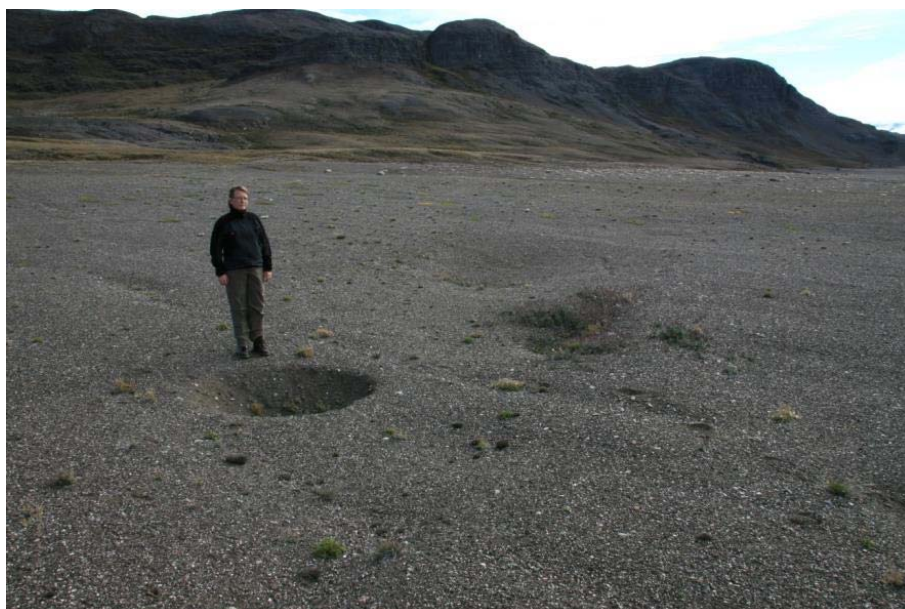
**Figur 10.** Grusfladen, hvor bore-tårnet stod. Indsynkningerne ved *flare pit*'en ses i forgrunden. 23. august 2007. Den cirkulære ved personen og den aflange til højre for er nye i forhold til 1998.

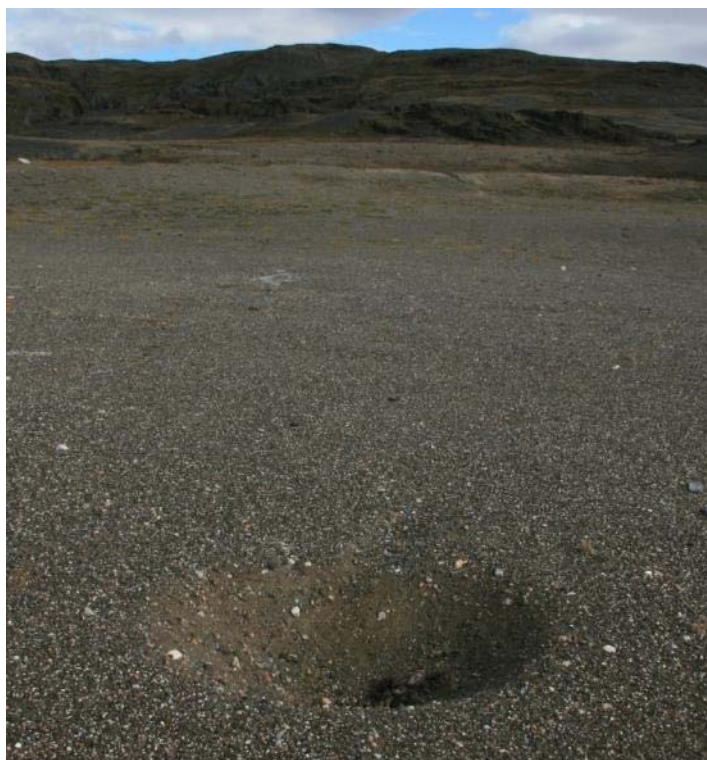
**Figur 11.** Ny indsynkning, vest for brønden, 23. august 2007.

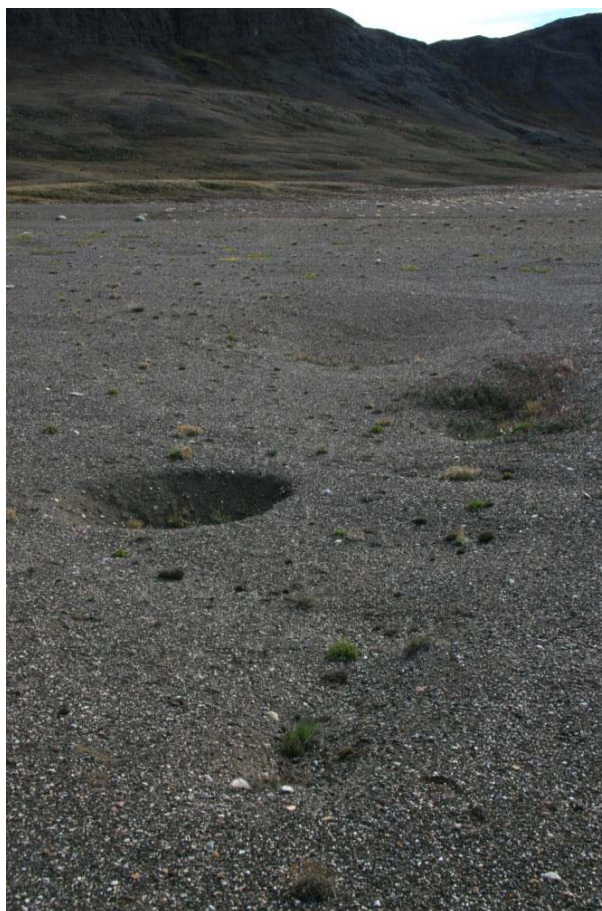
**Figur 12.** Grusfladen, hvor bore-tårnet stod og indsynkningerne ved *flare pit*'en. 23. august 2007. Bemærk at der er etableret en del planter siden 1998.

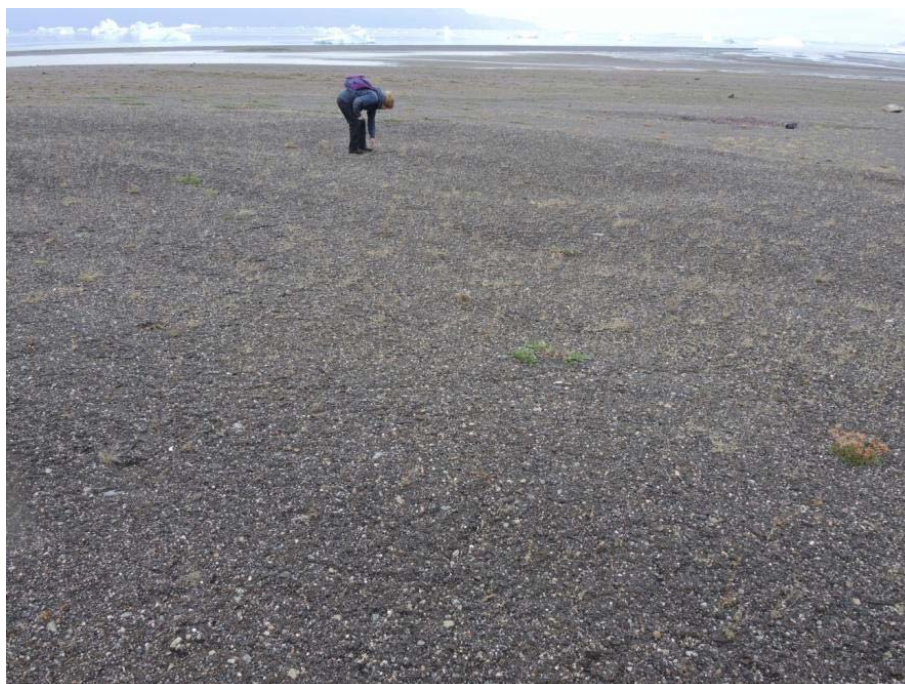
**Figur 13.** Grusfladen, hvor bore-tårnet var placeret, og hvor der blev spredt *cuttings*. *Flare pit*'en anes til venstre for den hvide sten ude til højre. 4. august 2015.

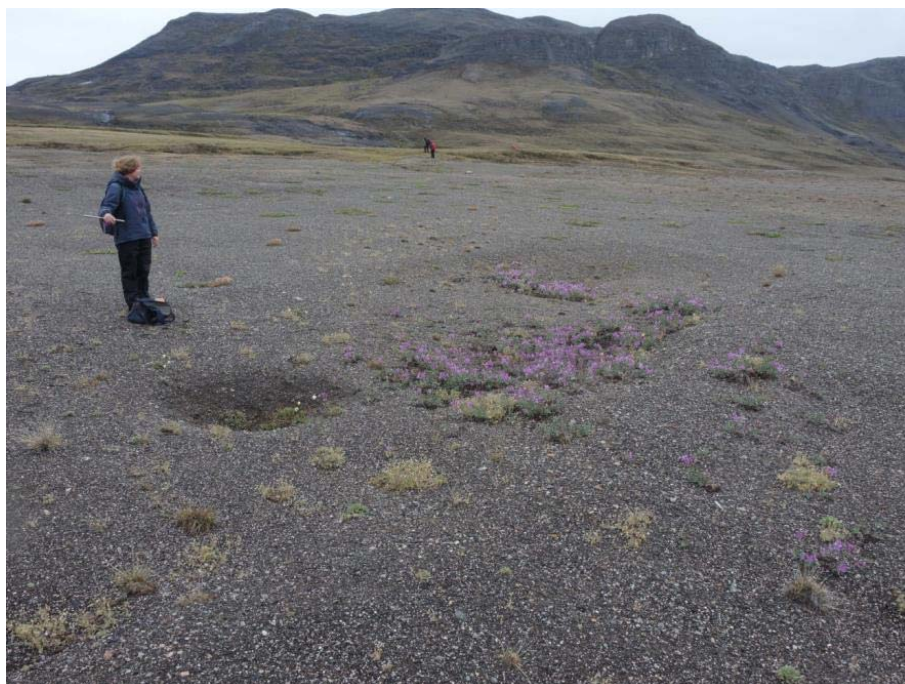
**Figur 14.** Indsynkninger ved *flare pit*'en, 4. august 2015. Bemærk bevoksningen af storblomstret gederams.

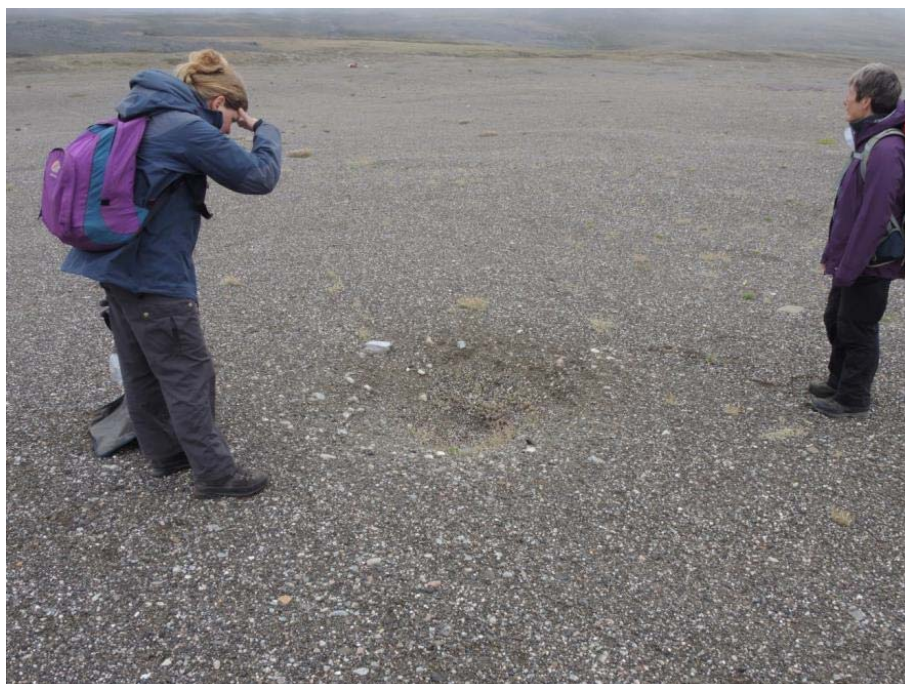
**Figur 15.** Den nye indsynkning  
fra 2007, 4. august 2015.

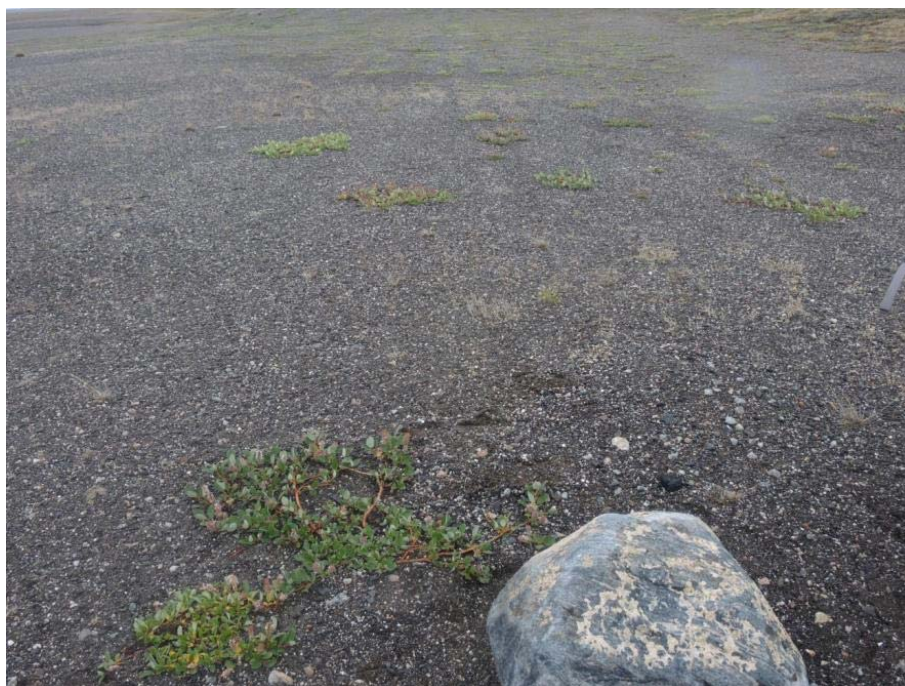
**Figur 16.** Opvækst af pil på fla-  
den, hvor der spredt *cuttings*. 4.  
august 2015.

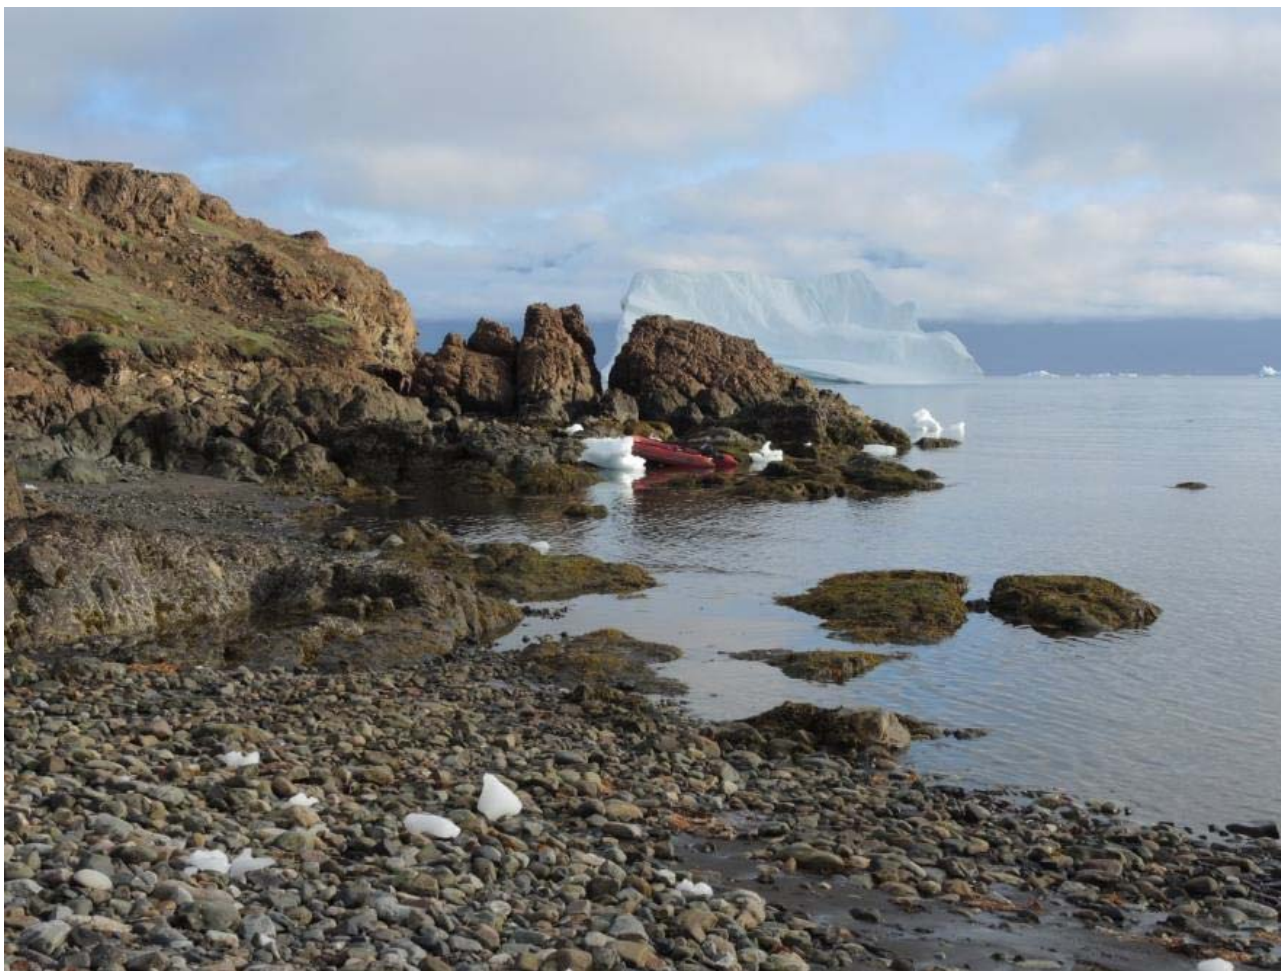
**Figur 1.** Indsamlingssteder ved Sikillinge, 4. august 2015. Løse blokke (basalt) med olie i hulheder findes på stranden i forgrunden, og også den fastsiddende basalt har små blærer med olie.

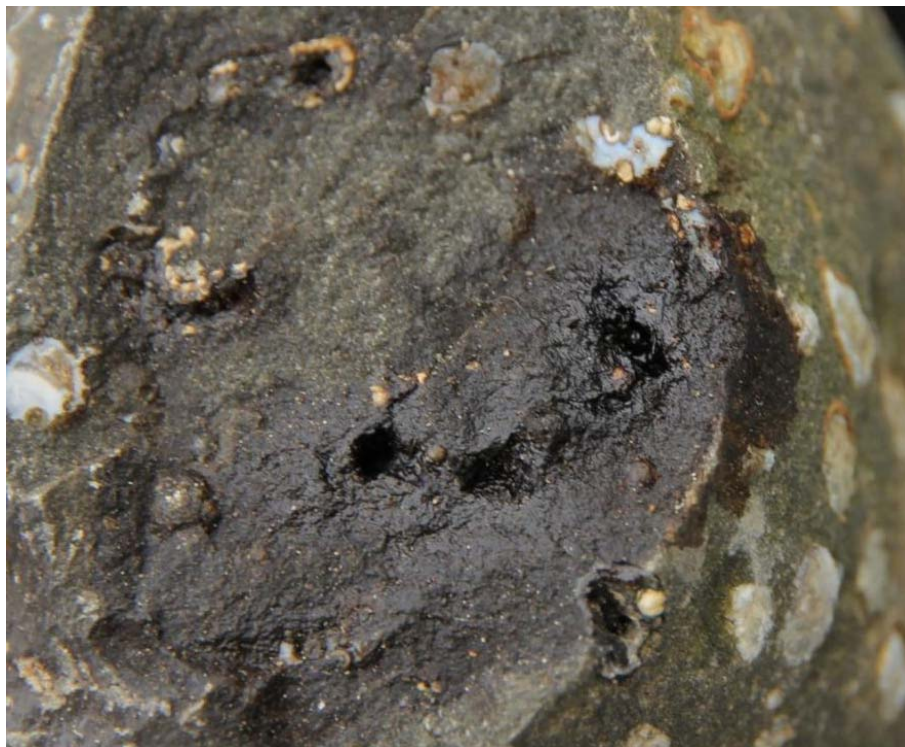
**Figur 2.** Råolie i basaltblok fra Sikillinge.

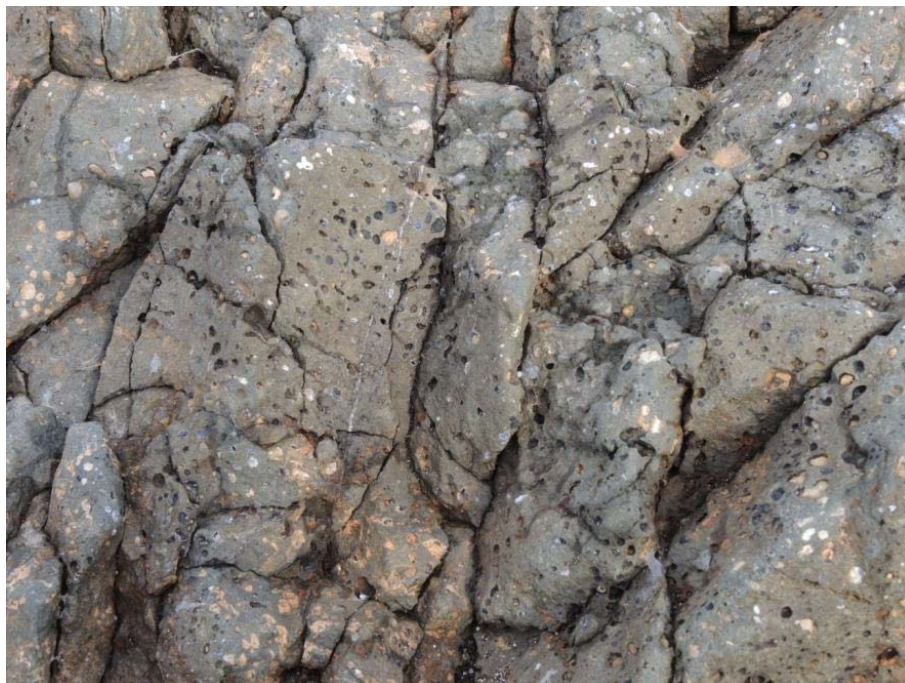
**Figur 3.** Basaltklippe, hvor nogle af de små hulheder indeholder råolie. På overfladen her nærmest tjæreagtig.

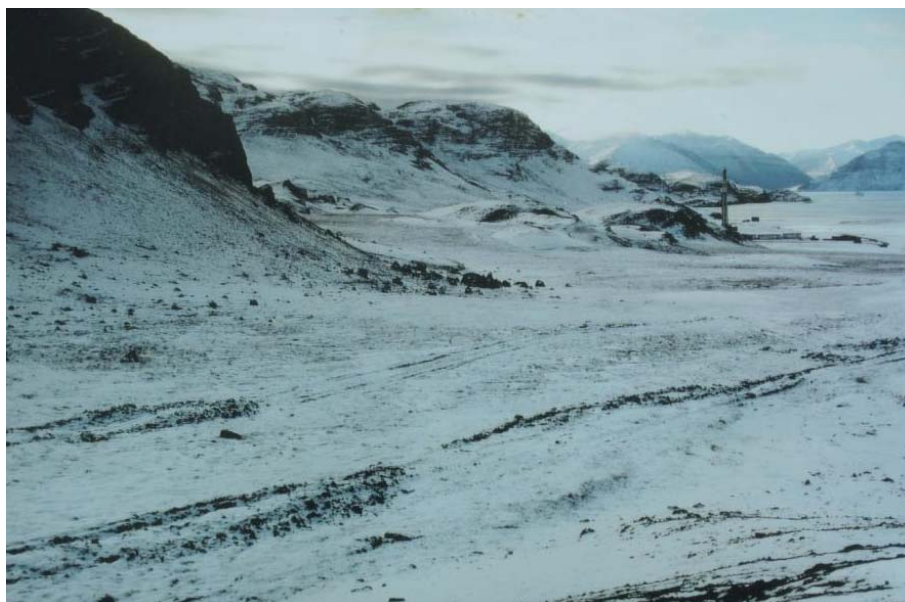
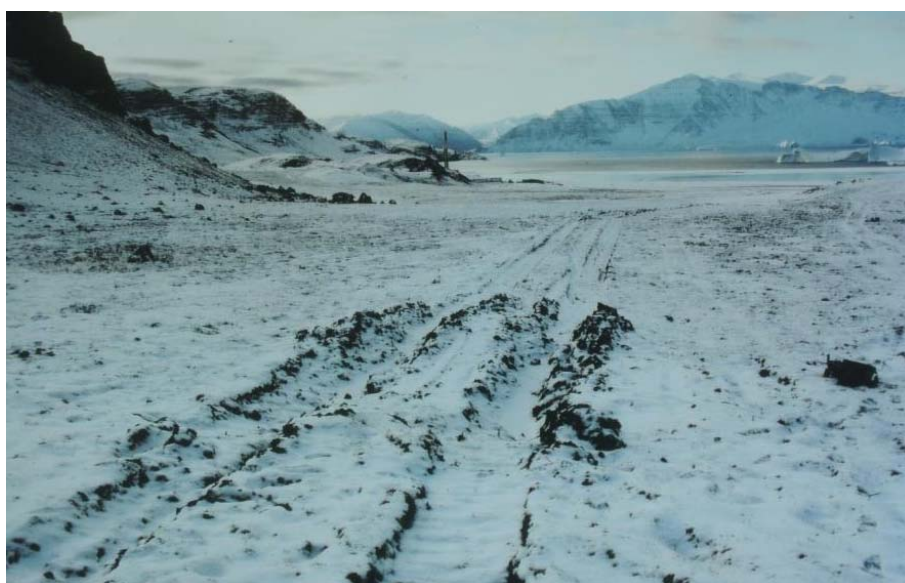
**Figur 9 (to fotos).** Skade nr. 3, september 1996. Bemærk bore-tårnet i baggrunden.

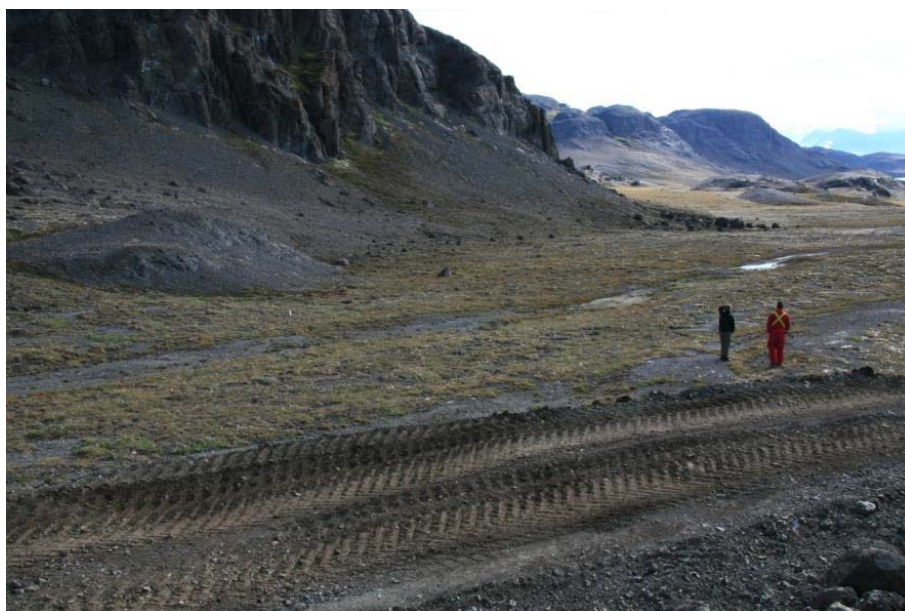
**Figur 13.** Skade nr. 3, 23. august 2007 i baggrunden. Green Minings kørespor i forgrunden og ovenpå grønArctics.

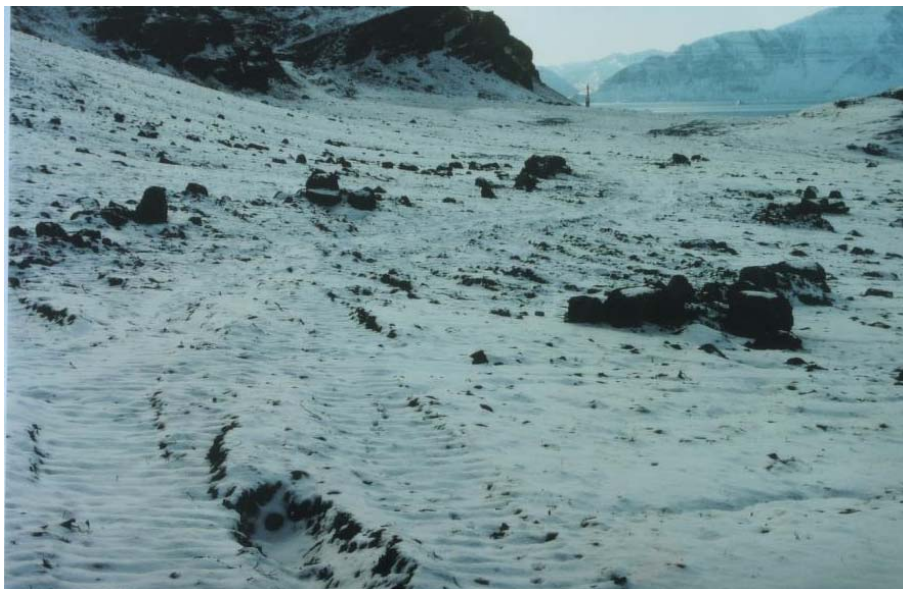
**Figur 24.** Skade nr. 5, september 1996. Bemærk boretårnet i baggrunden.

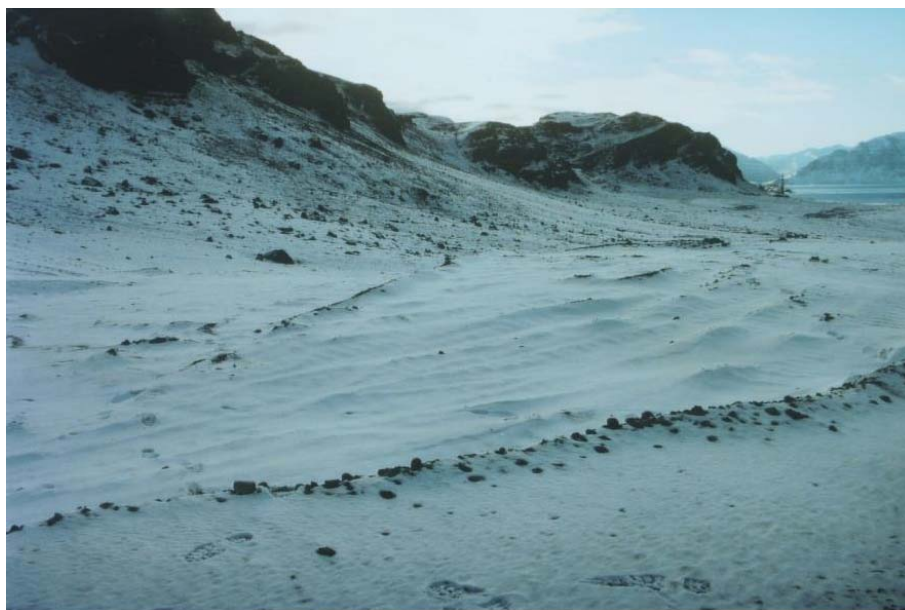
**Figur 28.** Skade nr. 6, september 1996. Bemærk boretårnet i baggrunden.

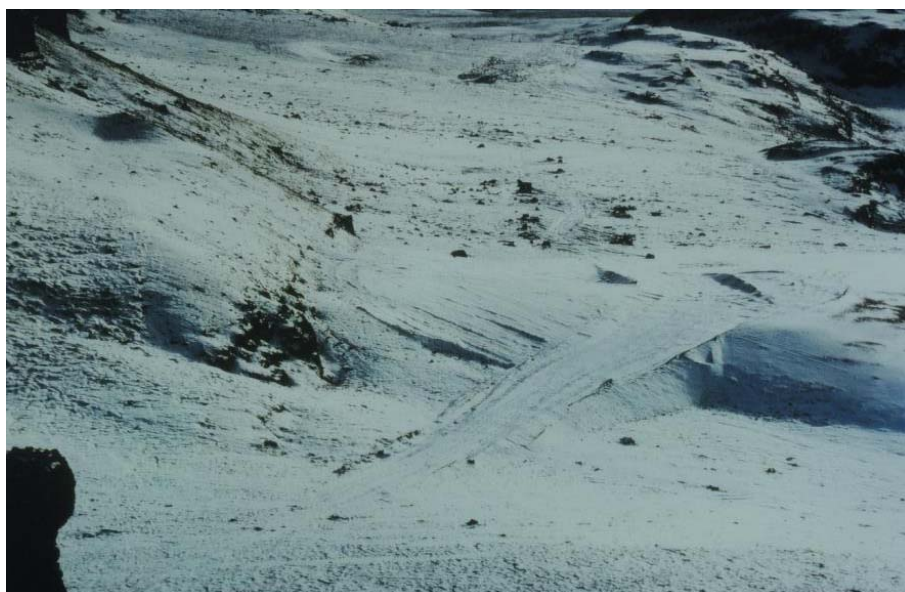
**Figur 29.** Skade nr. 6 med nr. 5 og nr. 4 i baggrunden, september 1996.

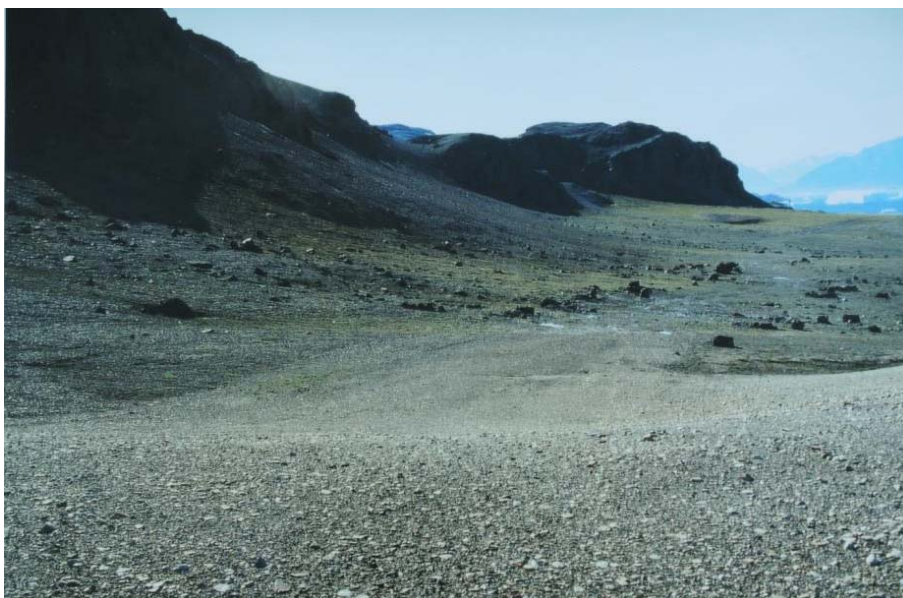
**Figur 31.** Skade nr. 6 med nr. 5 i baggrunden, 15. juli 1998.

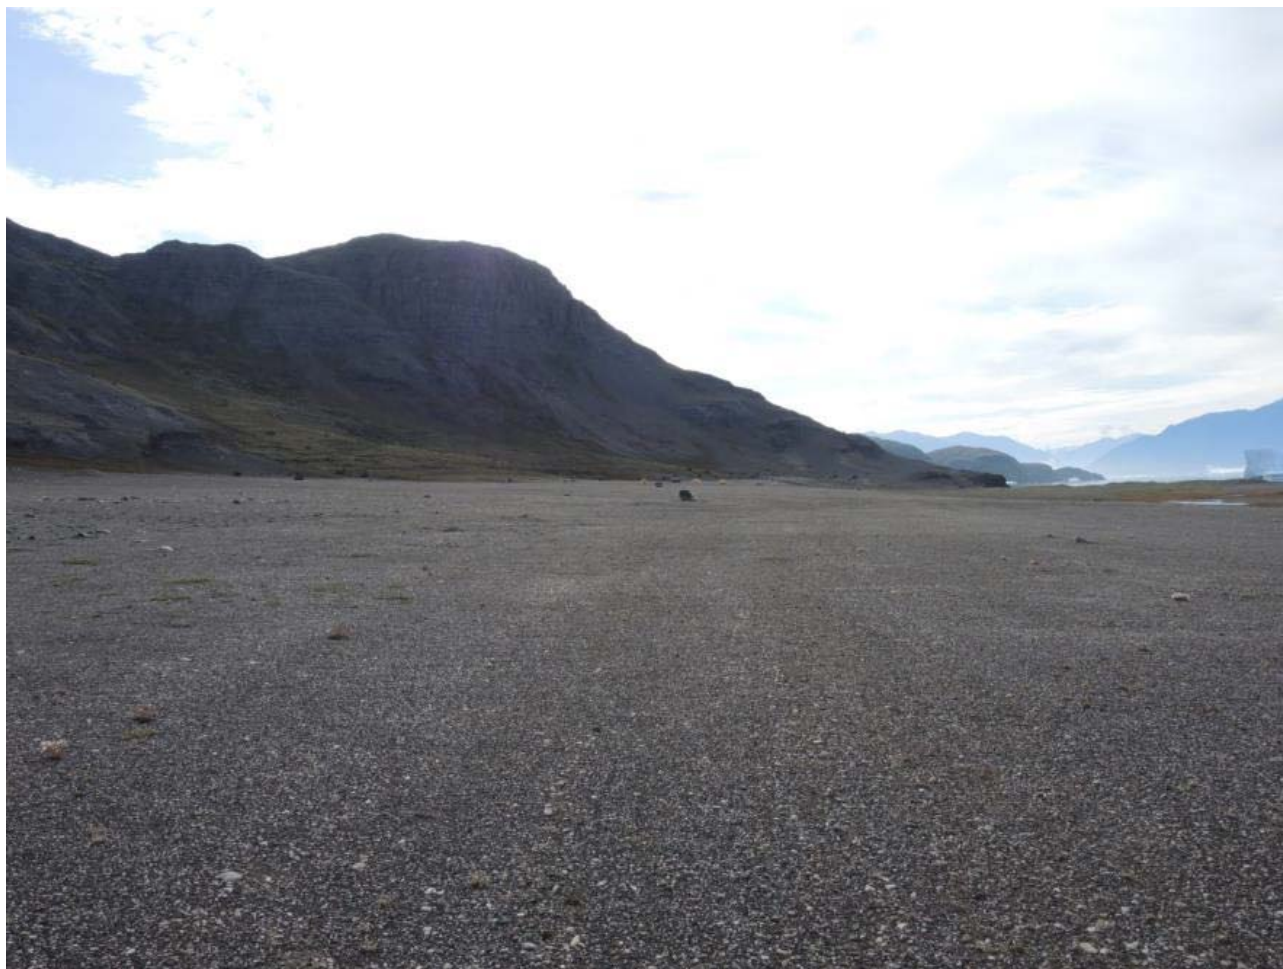
**Figur 1.** Køresporet på grusfladen ved GRO#3, 4. august 2015. Vanskeligt at se på afstand.

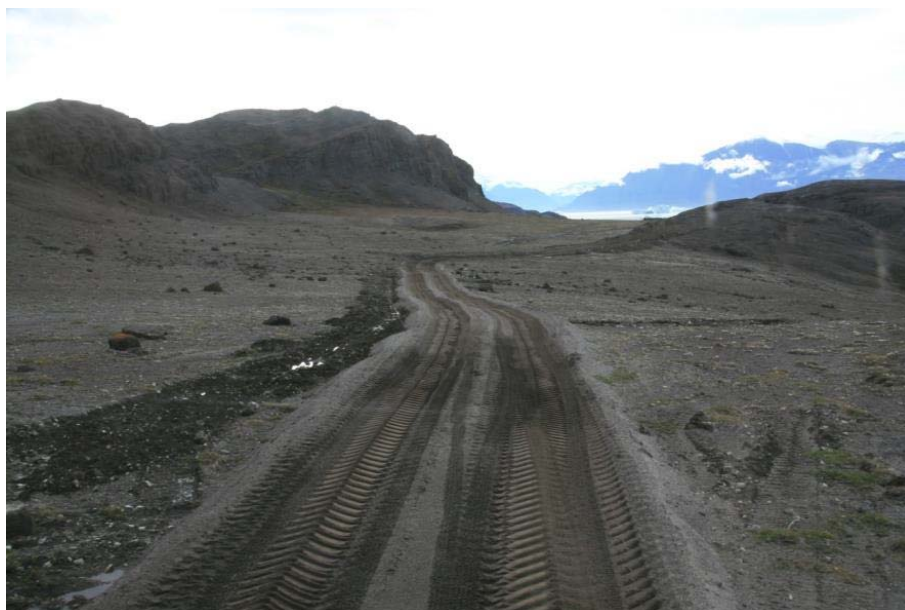
**Figur 2.** Sporet vest for Steensboes Hill (km 22,2), 23. august 2007.

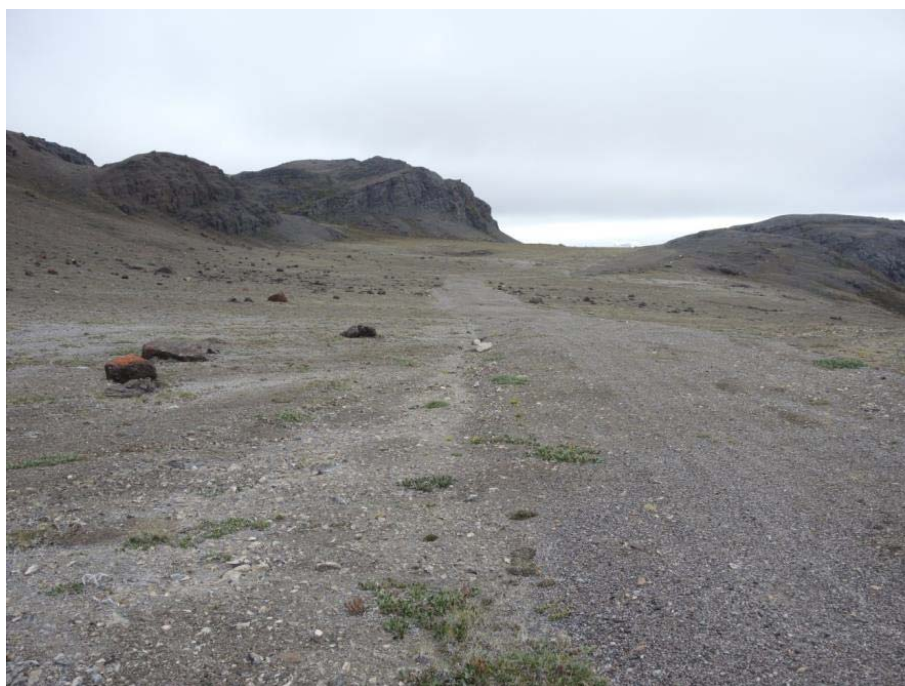
**Figur 3.** Samme sted som Figur 2, 4. august 2015.

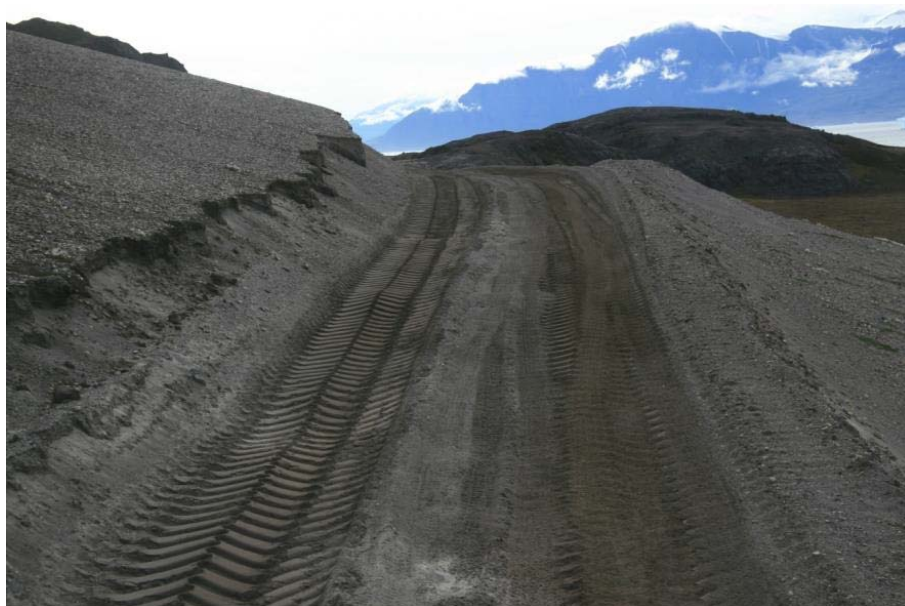
**Figur 4.** Nordsiden af Steenboes Hill (km 22,4), 23. august 2007. Sporet er skåret ind i en stor sandet udskridningskegle.

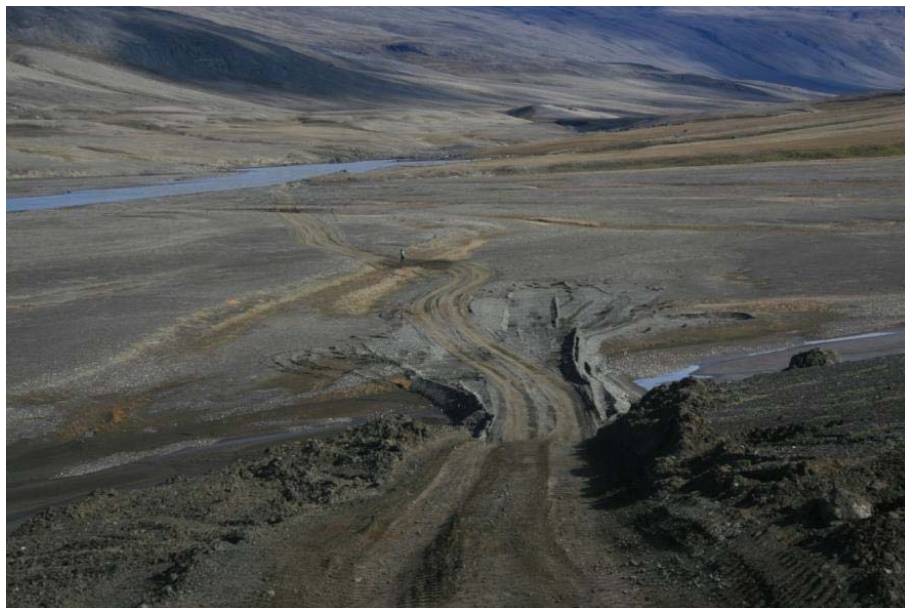
**Figur 6.** Nedkørsel til flodsengen (km 22,2) med krydsning af vandløb, 23. august 2007.

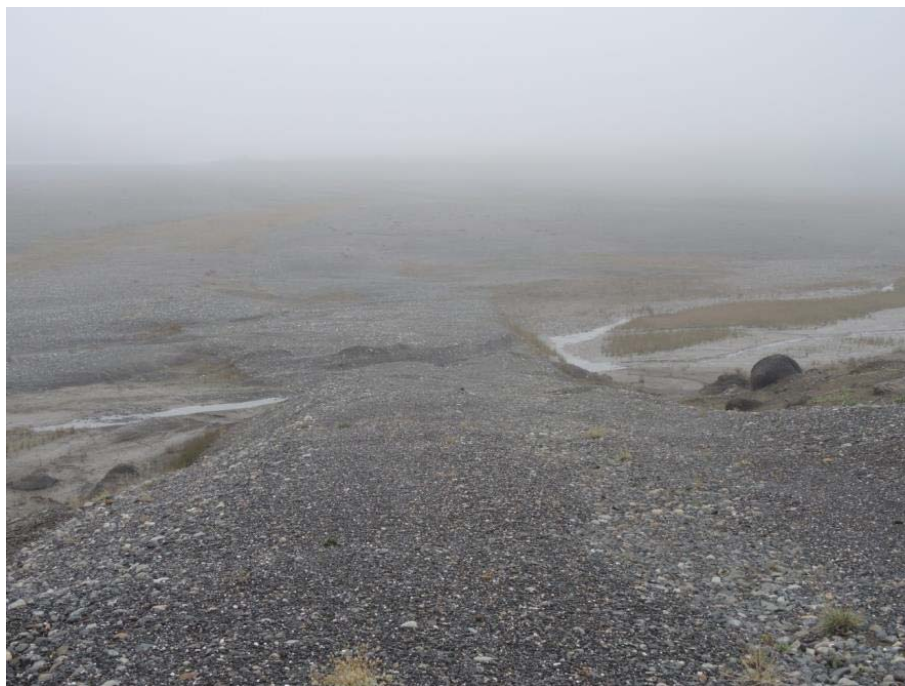
**Figur 7.** Samme sted som Figur 6, 4. august 2015. Volde og spor er glattet ud og rørunderføring fjernet.

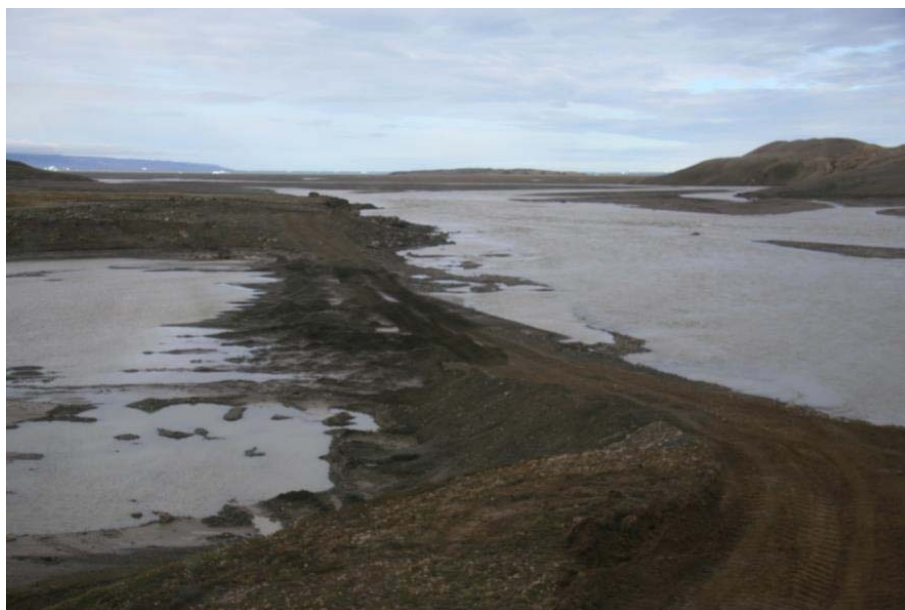
**Figur 11.** Samme sted som Figur 10, 4. august 2015. Opfyldningen, særligt ved opkørslen, er næsten intakt.

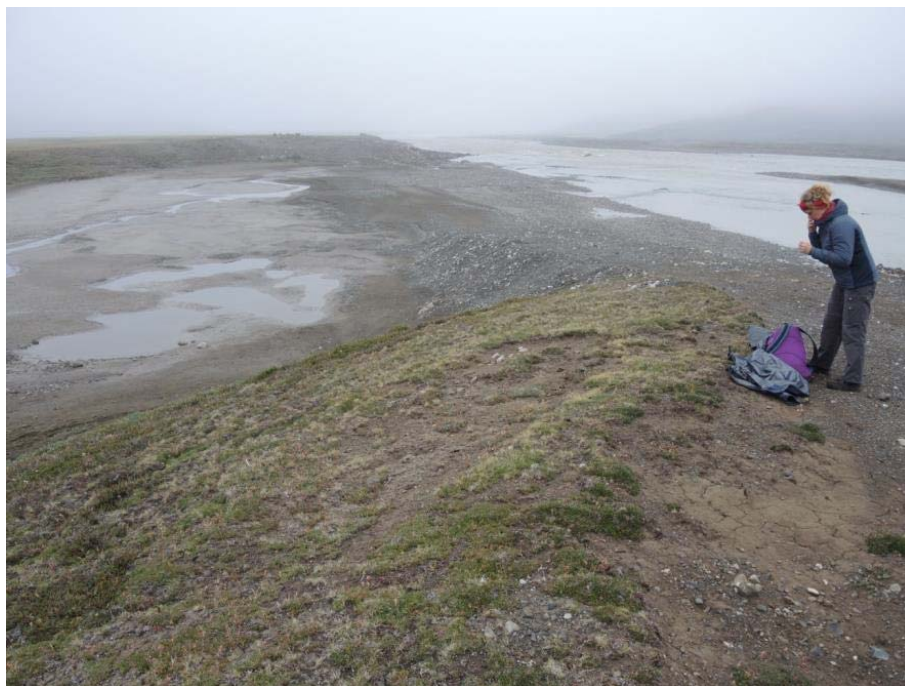
**Figur 12 (to fotos).** Sporet på opfyldning (oven på fiberdug og *geo grid*) hen over det fugtige græsland (km 21,0), 28. august 2007.

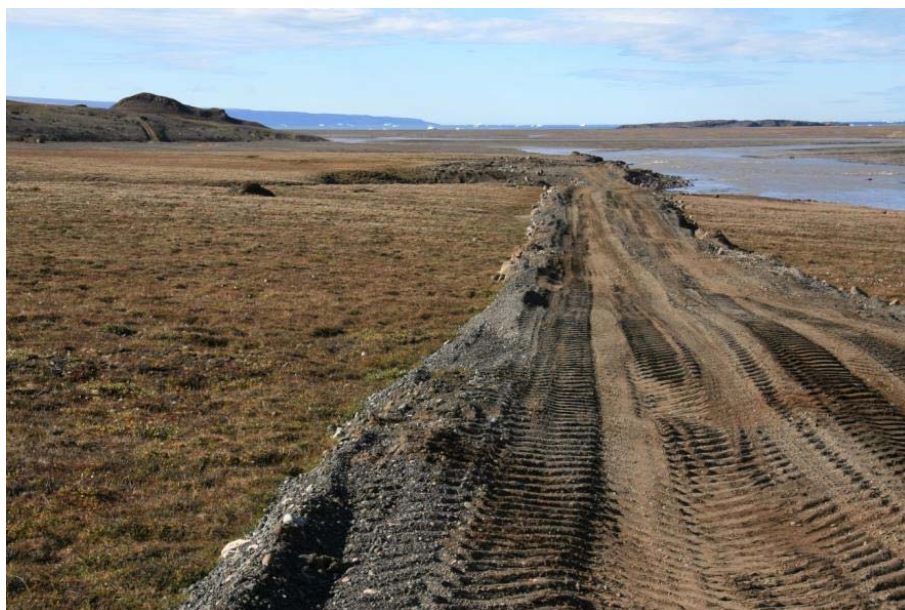
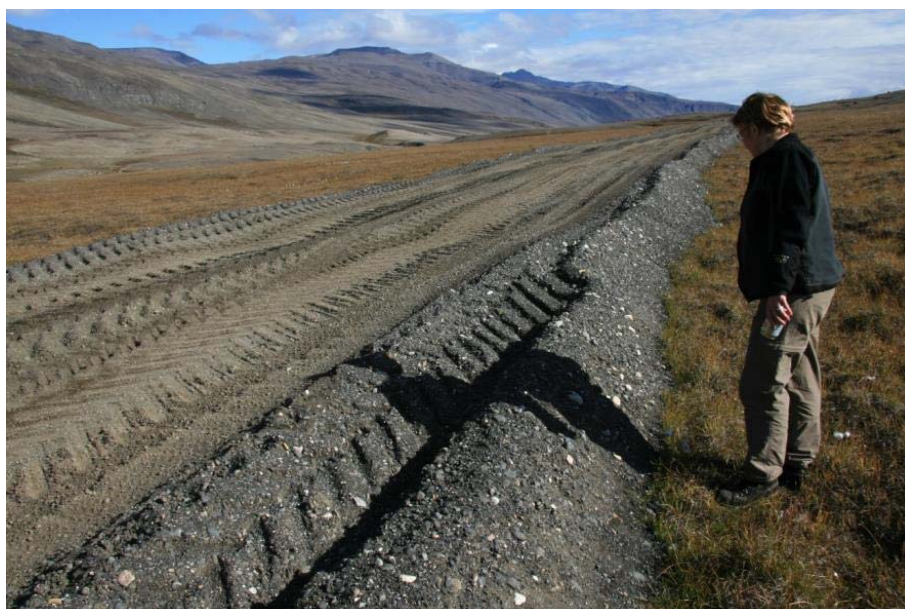
**Figur 13 (to fotos).** Omtrent samme sted som Figur 12, 4. august 2015. Den høje vold langs sporet er jævnet ud.
