# MILJØUNDERSØGELSER PÅ DISKO OG NUUSSUAQ, VESTGRØNLAND, AUGUST 2015

Teknisk rapport fra DCE – Nationalt Center for Miljø og Energi

nr. 90

2016

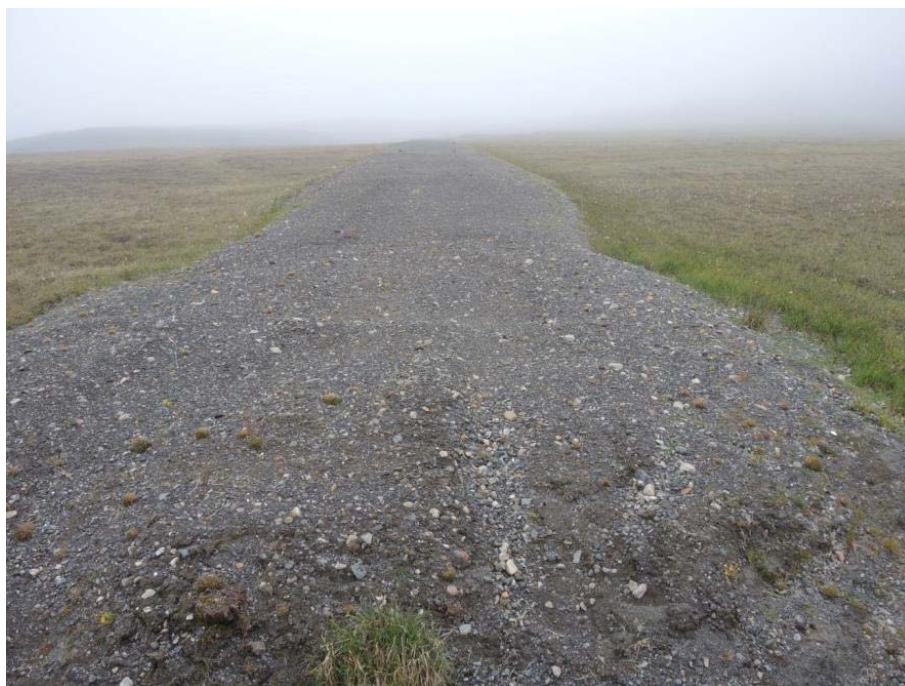
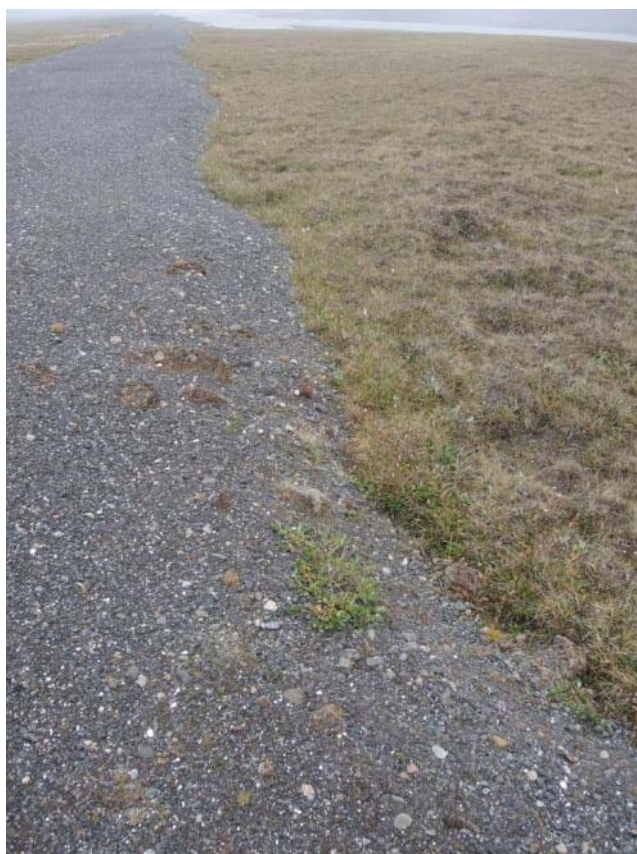
**Figur 14.** Sporet på opfyldning i lavning (km 20,0) med rør til vandløb i bunden, 28. august 2007.

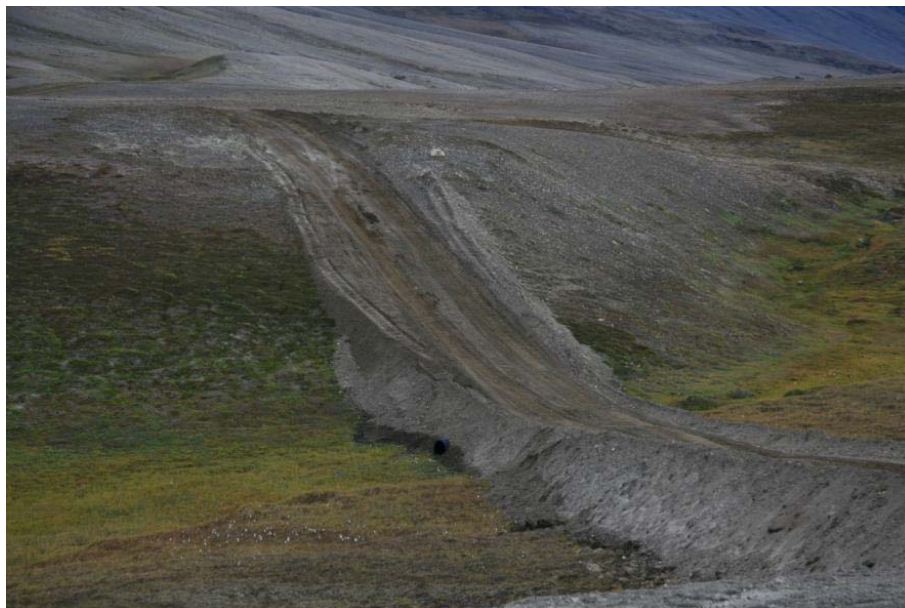
**Figur 15.** Samme sted som Figur 14, 4. august 2015. Opfyldningens sider er jævnet ud, og røret til vandløbet er fjernet. En del vegetation ses nu på selve sporet.

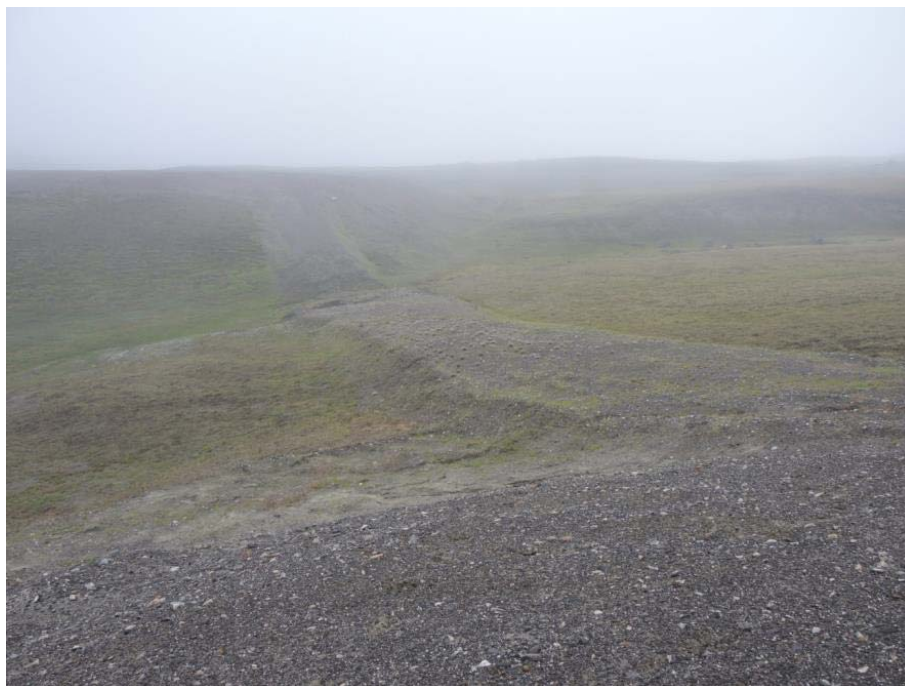
**Figur 16.** Vegetation på sporet ved km 20, 4 august 2015.

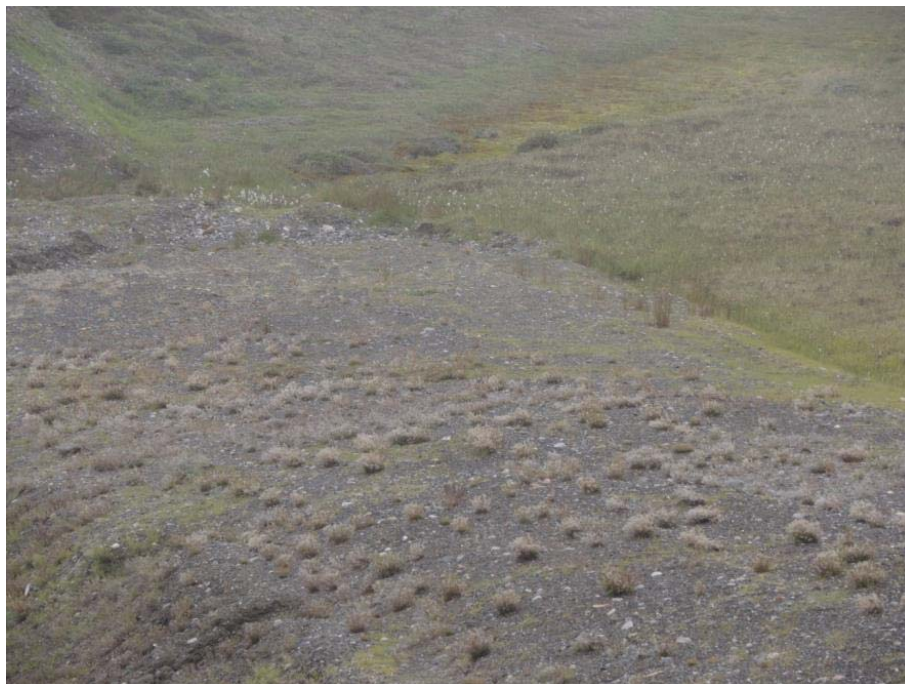
**Figur 17.** Overførslen ved km 20,0. Røret er fjernet, men jorden blot kaste op i en stor bunke. 4. august 2015.

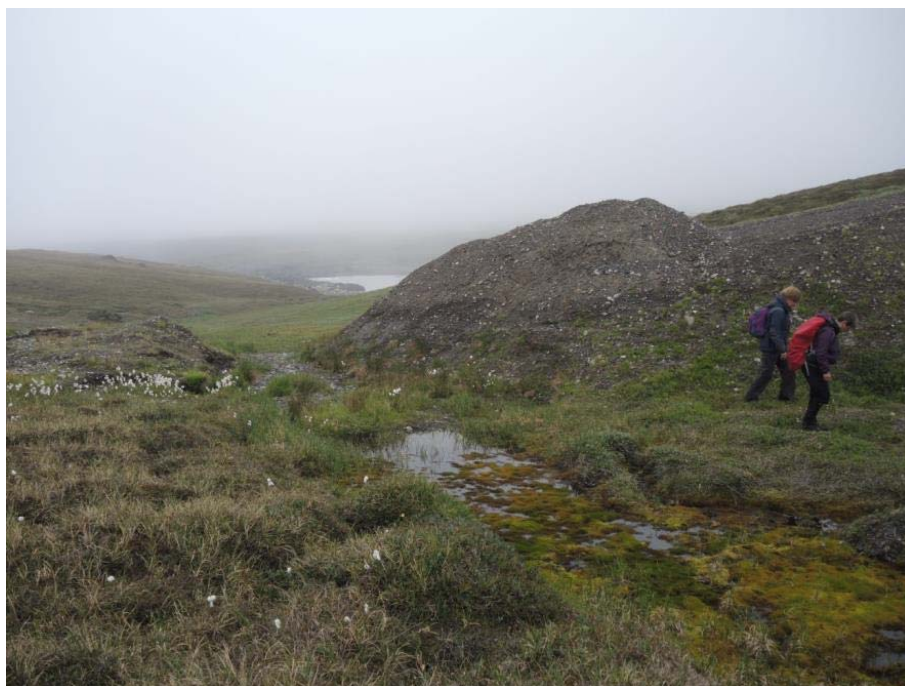
**Figur 18.** Overførslen ved km 20,0. Røret er fjernet, men fiberdug og *geo grid* ligger stadig på stedet, 4. august 2015.

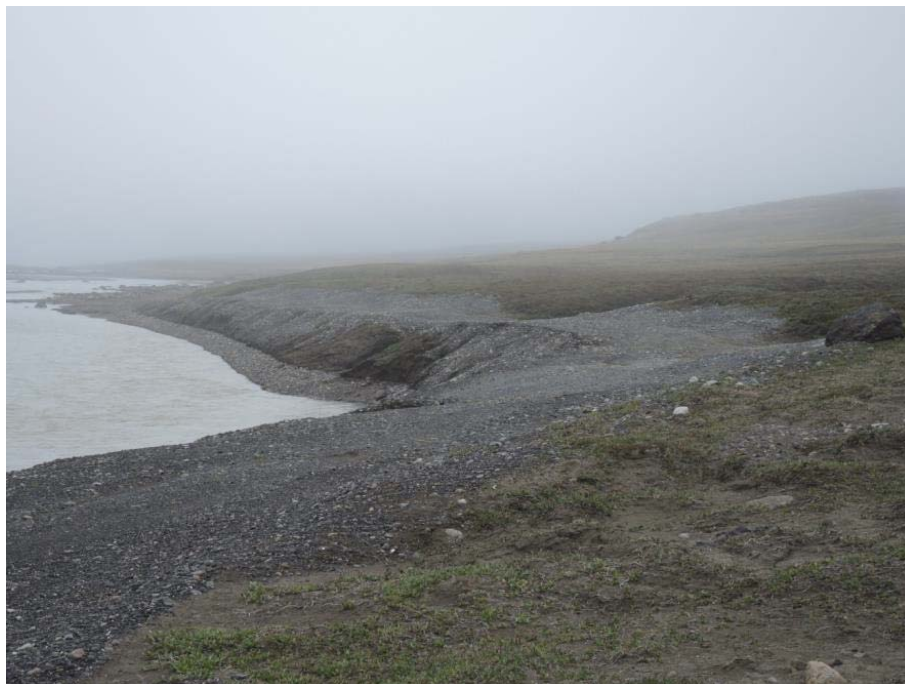
**Figur 25.** Opgivet kørespor (km 18,8), 28. august 2007. Sporet blev forlagt til flodsengen. Selve sporet er jævnet ud, men her er der ikke lagt grus på.

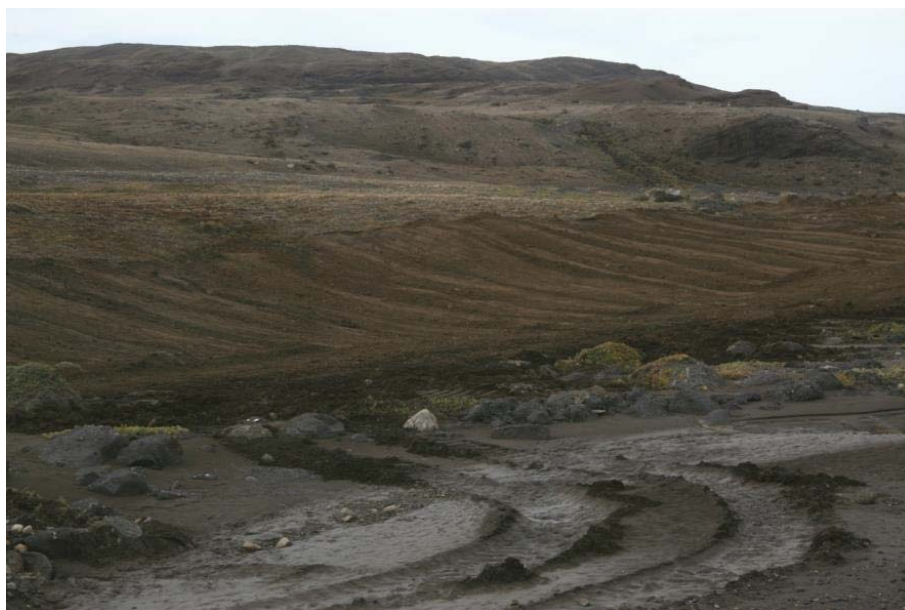
**Figur 26.** Samme sted som Figur 25 (set fra den anden side), 4. august 2015. Sporet er blevet planeret, skrænterne jævnet ud, men der er ikke lagt grus på spor og skrænter, og der ses vanderosion på skråningen.

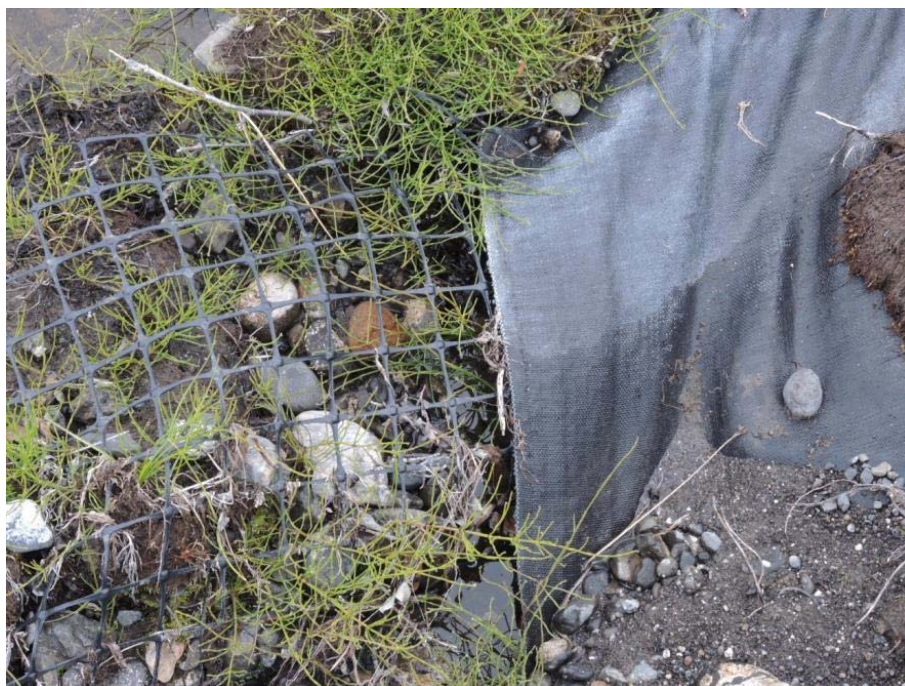
**Figur 28.** Fiberdug og *geo grid* blottet, hvor et underføringsrør er fjernet.

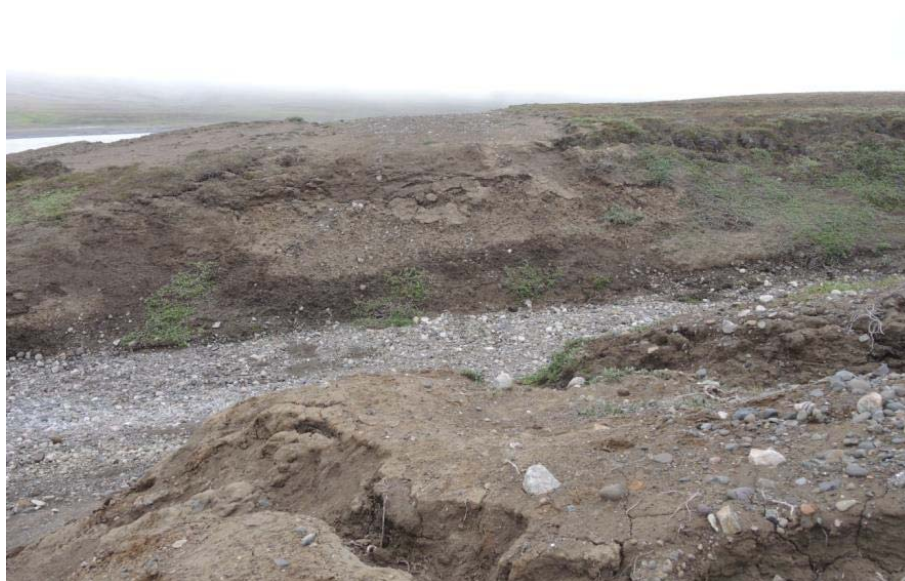
Figur 1 til 4. Her er thermokarsten opstået på siderne af et lille elvleje ca. 6,5 km langs sporet fra landingspladsen på kysten. Figur 5 og 6 viser en mindre thermokarst-skade på nedkørslen fra passet ned i Aaffarsuaq-dalen, ca. 3 km fra landingspladsen på kysten (se Figur 5, thermokarst 2).

**Figur 3.** Fladen ovenfor vestsiden, hvor thermokarsten er tydelig.

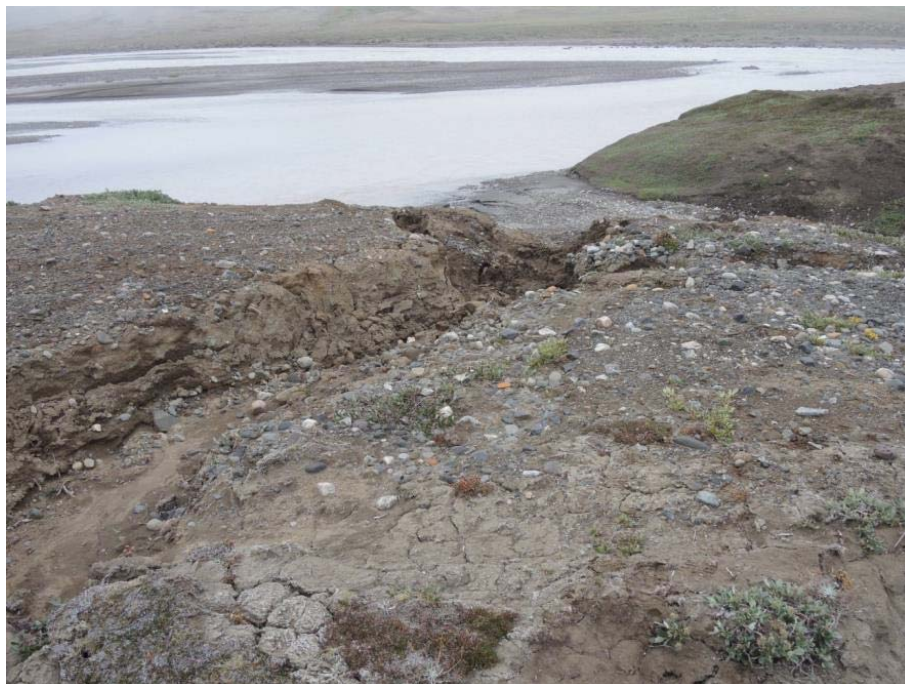
**Figur 5.** Et andet eksempel på thermokarst ved nedkørslen mod elvlejet ved Steensboes Hill. 4. august 2015. Formentlig forårsaget af strømmende vand fra køresporet, som ses i baggrunden.

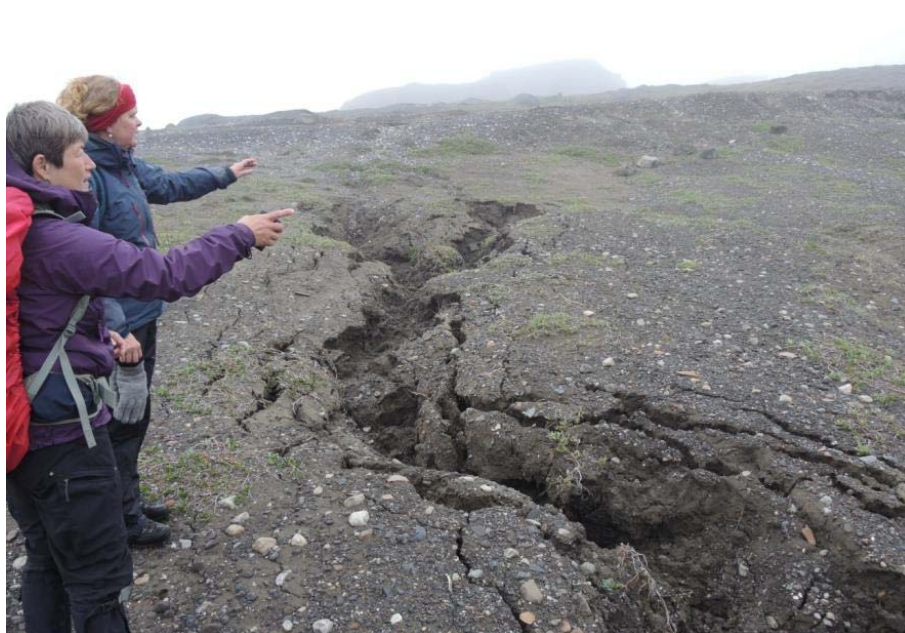
**Figur 6.** Samme som på Figur 5.
